改善箇所説明図

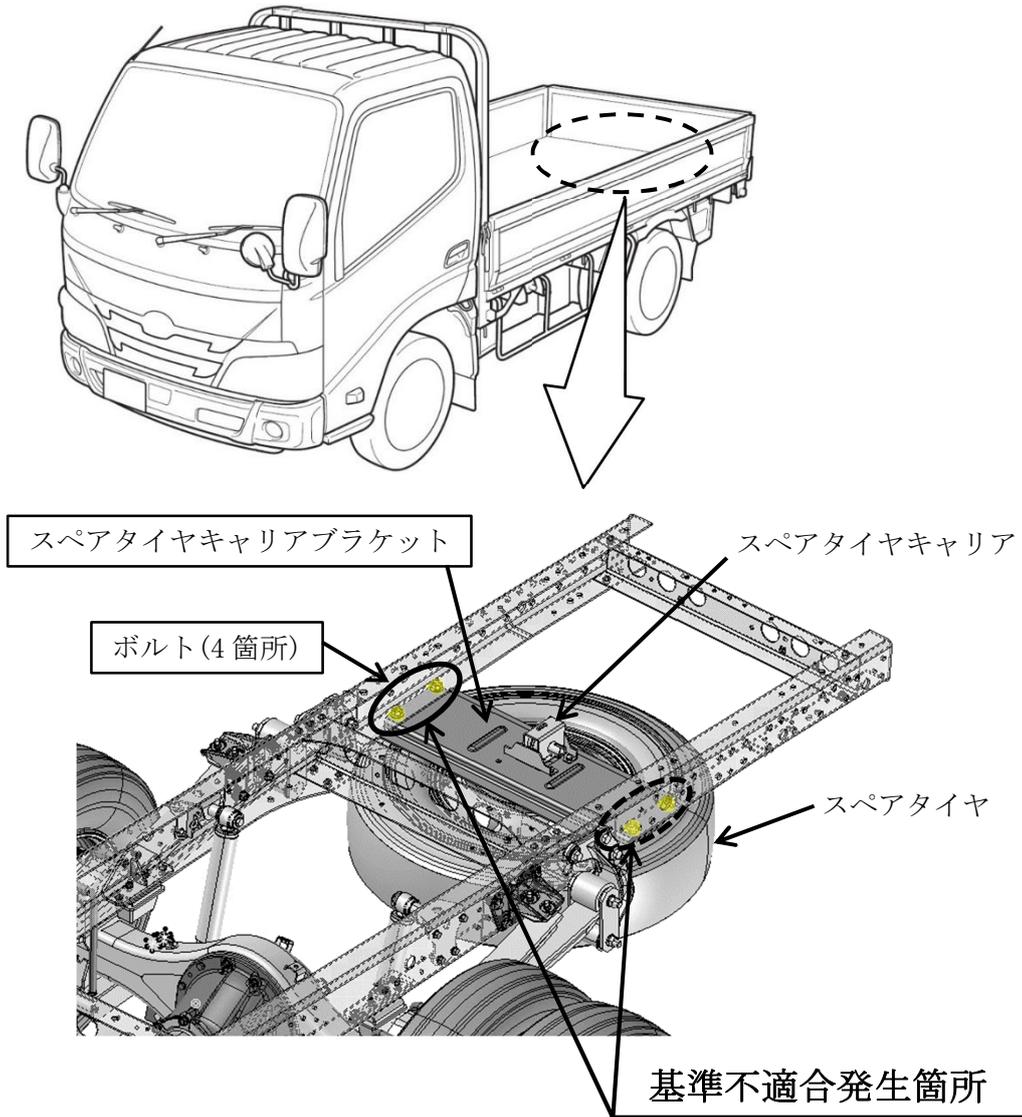
リヤ吊り下げ式スペアタイヤキャリアブラケットにおいて、車体に固定するボルトの締付け作業が不適切なため、締付けトルクが不足しているものがある。そのため、走行中の振動によりボルトが緩み、そのままの状態で使用を続けると、最悪の場合、ボルトが脱落してブラケットとともにスペアタイヤが脱落するおそれがある。

全車両、当該ボルトを規定トルクで締付ける。また、当該ボルトが緩んでいる場合は、ボルト及びブラケットを新品に交換し、規定トルクで締付ける。
