# 改善箇所説明図

通称名:DB12

通称名:DBX707

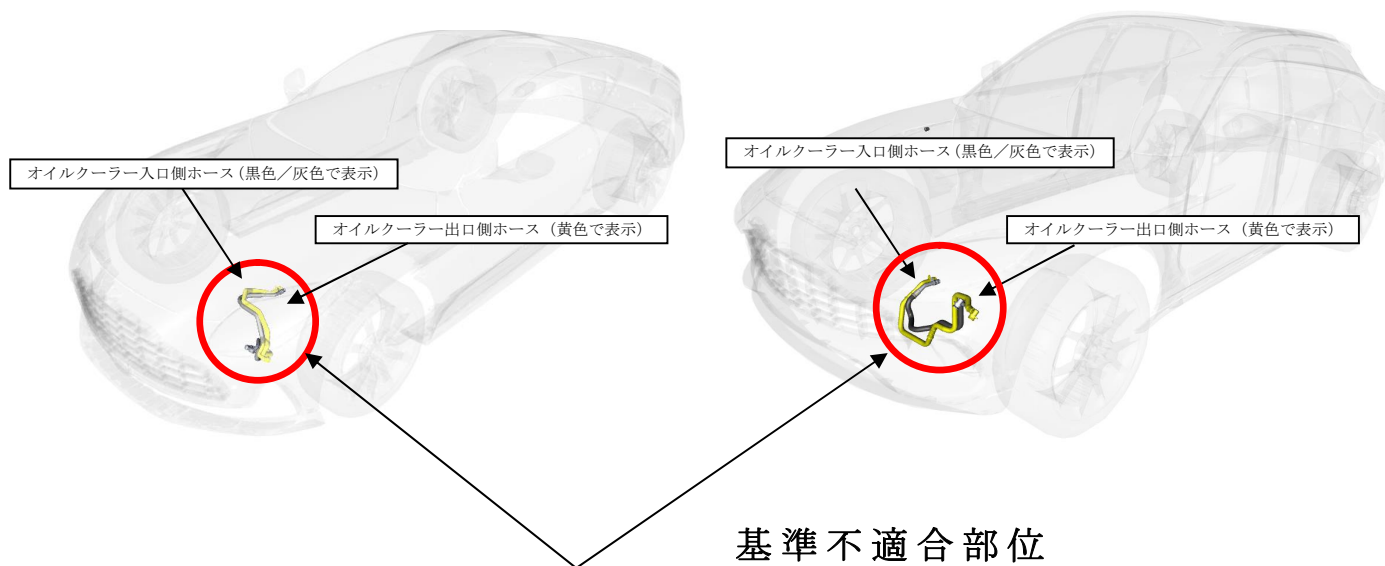
エンジンのオイルクーラーホースにおいて、製造工程が不適切なため、ホース内壁に細かなくぼみ等が形成され、厚さが不均等になっているものがある。  
そのため、ホース内壁の薄い部位に、エンジン作動中に発生する油圧がかかると、ホースが破裂しオイルが漏れ警告灯が点灯し、最悪の場合、漏れたオイルがエンジンの高温部にかかり、火災となるおそれがある。

全車両、エンジンのオイルクーラーホースを良品に交換する。
