改善箇所説明図

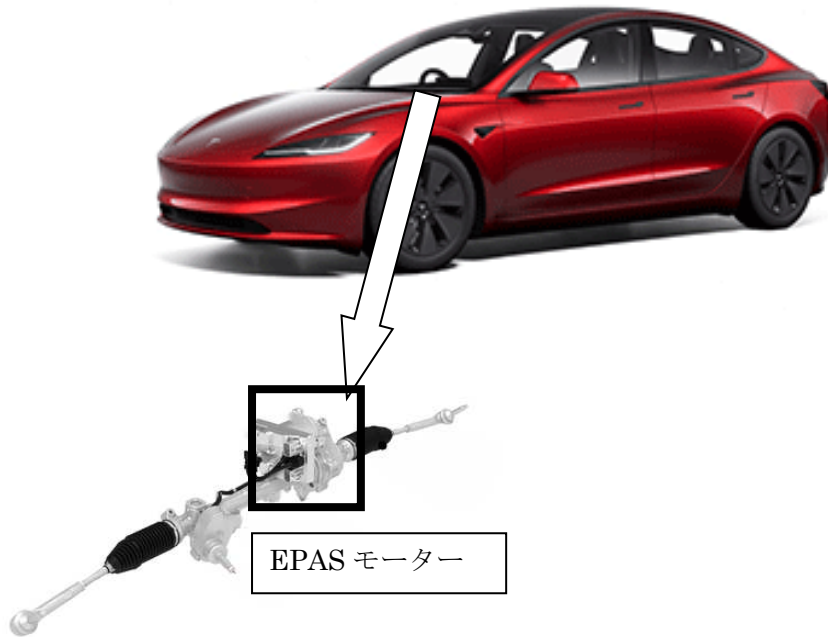
注：□ は、不具合発生箇所を示す。

電動パワーステアリング（以下、EPAS という。）において、プログラムの設計が不適切なため、過電圧により基板のモーター駆動部品に負荷がかかることがある。

そのため、警告メッセージが表示されるとともに停車時に EPAS が停止し、ステアリングを操作するためにさらに大きい力が必要となる。

全車両、OTA により対策されたプログラムに書き換える。

識別：ソフトウェアバージョン 2023.38.4 かそれ以降
