改善箇所説明図

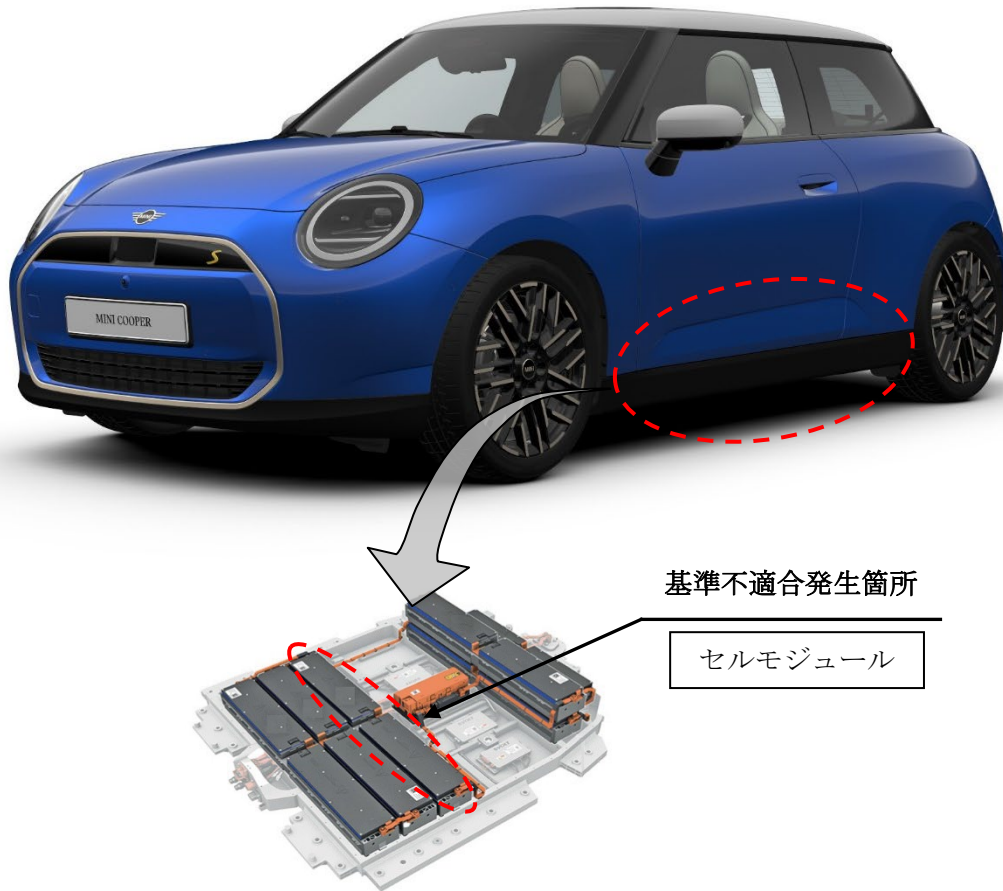
注) は、交換する部品を示す。

- (1) 高電圧バッテリーのセルモジュールにおいて、製造が不適切なため、電極シート（正極）の切れ端が折れ曲がったことにより、セパレーターが損傷することがある。そのため、セルモジュール内部で短絡し、最悪の場合、火災に至るおそれがある。
- (2) 高電圧バッテリーのセルモジュールにおいて、製造が不適切なため、電極シート（負極）の切れ端が折れ曲がったことにより、セパレーターが損傷することがある。そのため、セルモジュール内部で短絡し、チェックコントロールメッセージが表示され、高電圧バッテリーの充電量が最大30%までに制限される。

全車両、高電圧バッテリーのセルモジュールを良品に交換する。

識別：作業完了車は、右フロントドアのローワーヒンジのボルト(頭)に黒ペイントを塗布する。
