改善箇所説明図

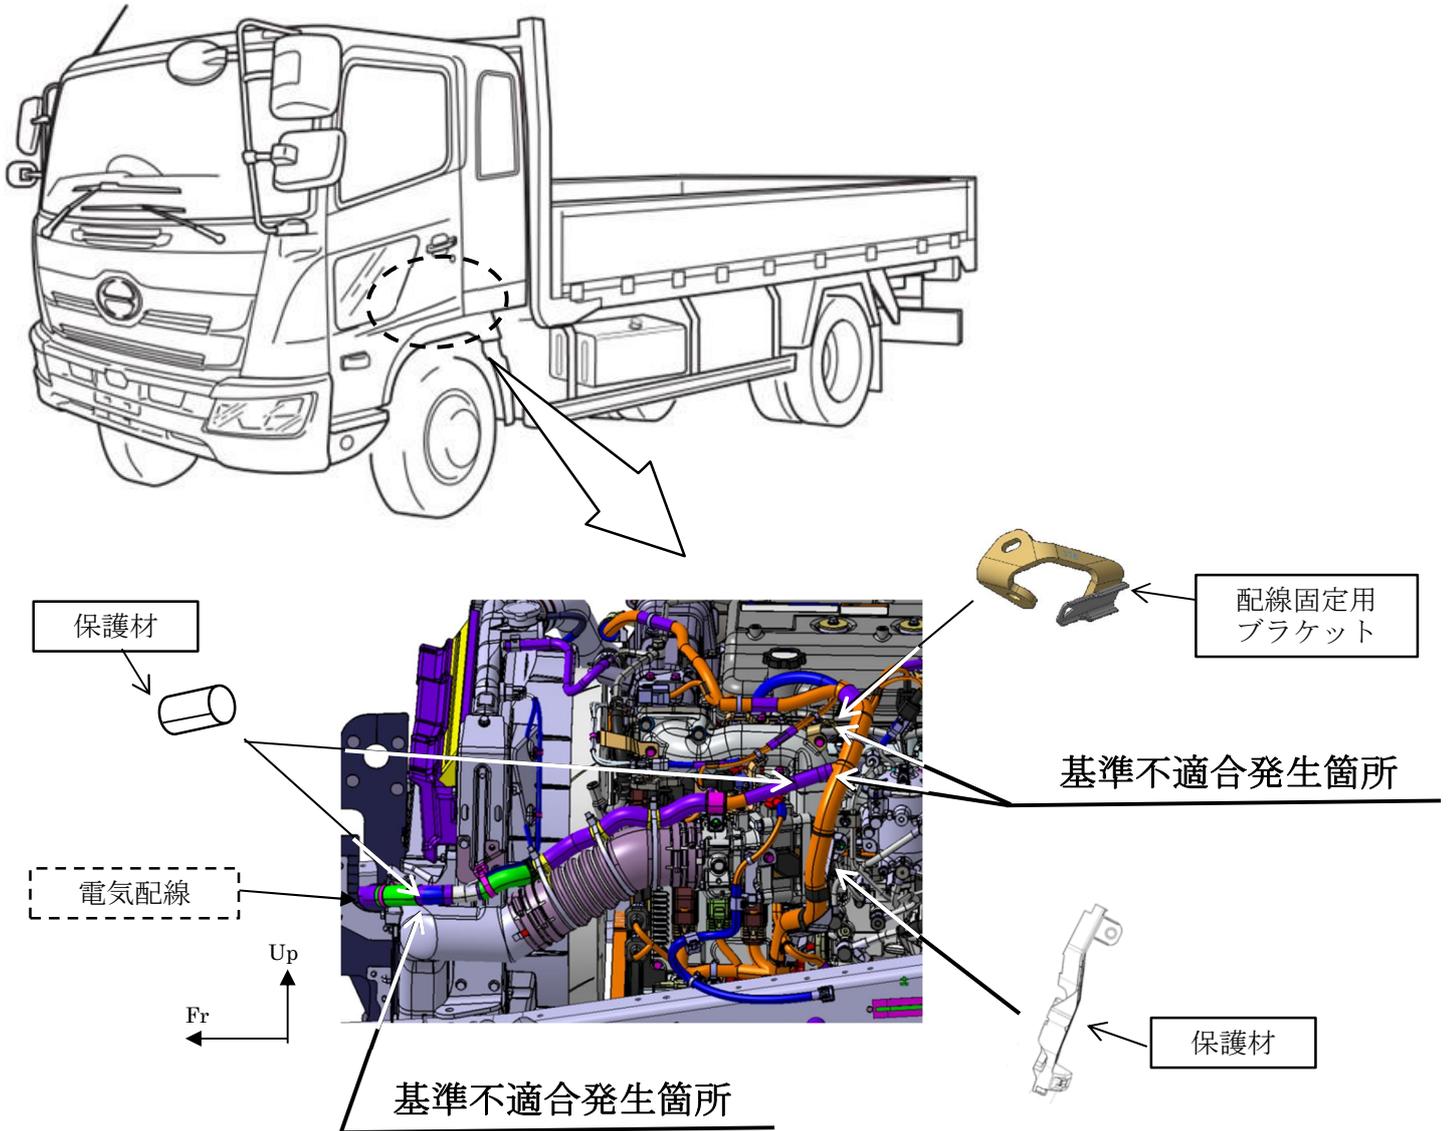
エンジン左側の電気配線において、配索の設計検討が不十分なため、配線がインタークーラー等の周辺部品と干渉することがある。そのため、そのまま使用を続けると、エンジンの振動等で配線の被覆が損傷し、最悪の場合、配線の短絡により火災に至るおそれがある。

全車両、当該配線に保護材を追加するとともに、一部車両に対しては配線固定用ブラケットを対策品に交換する。なお、当該配線に損傷が認められる場合は補修する。
