改善箇所説明図

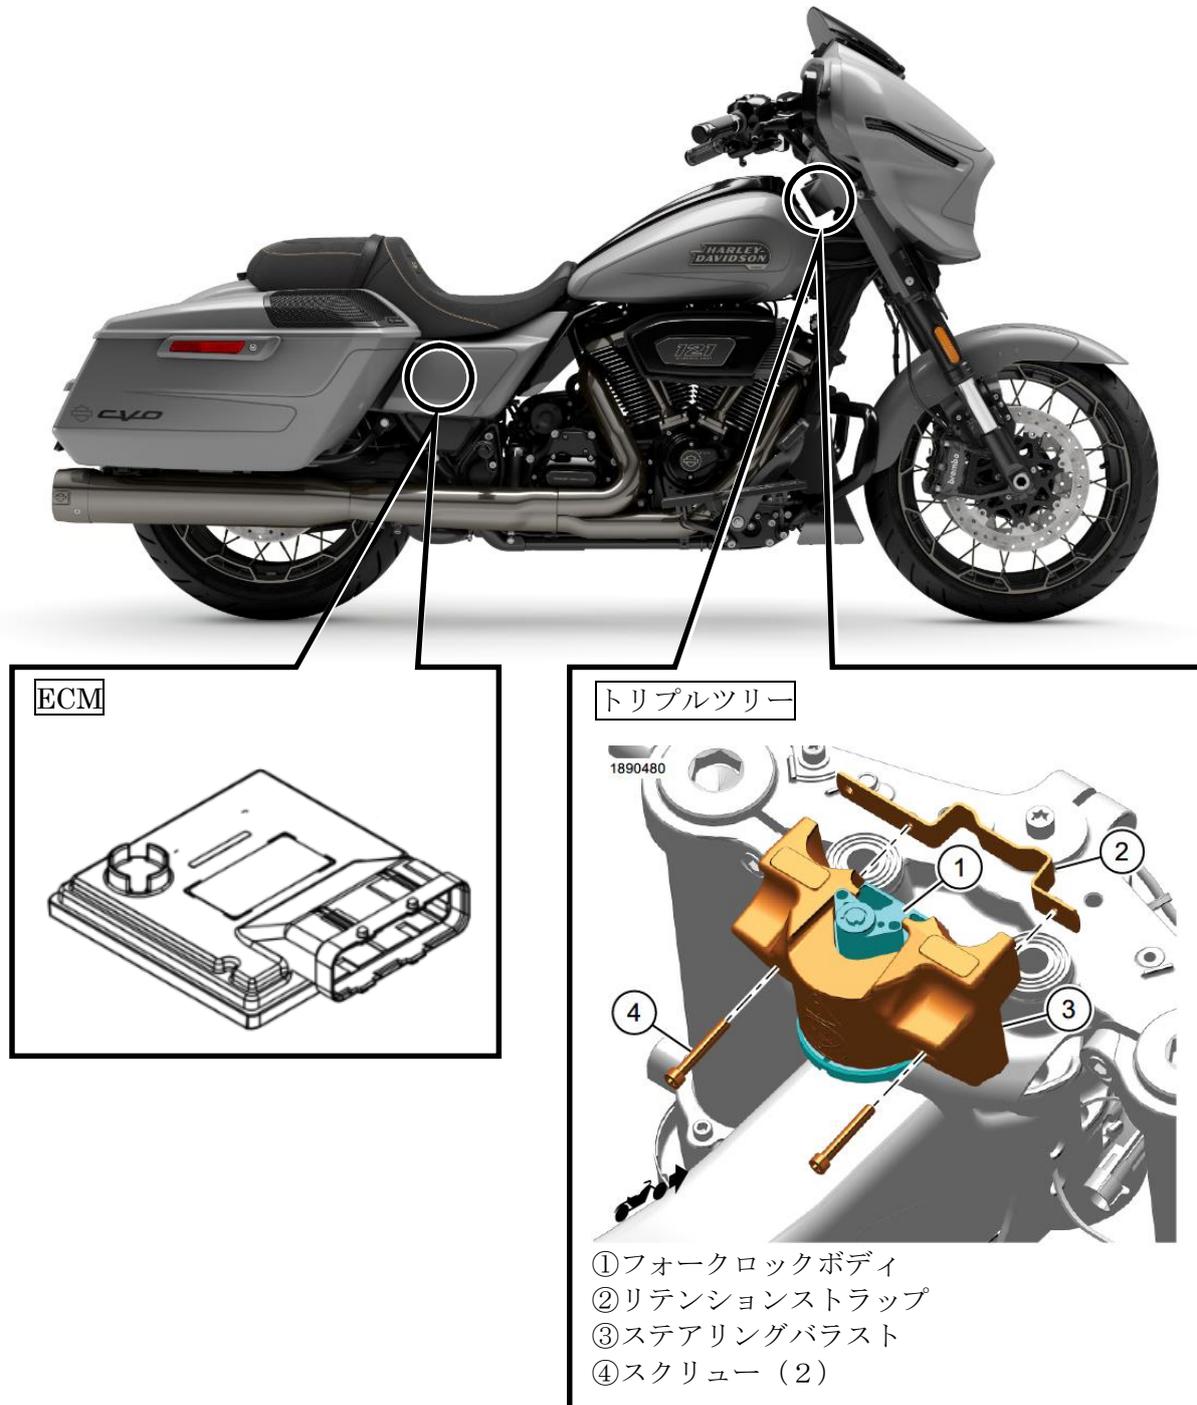
不具合箇所

ステアリングにおいて、高速走行時の設計検討が不十分なため、路面の凹凸等の影響により車両が振られることがある。

そのため、高速走行時に緊急回避のための急制動等を行った場合、車両安定性が損なわれ、最悪の場合、転倒に至るおそれがある。

全車両、ECM のプログラムを更新し、車両前部にバラストを搭載する。

改善実施済車には、車台番号打刻 2 桁目の下に白色ペイントを塗布する。
