改善箇所説明図

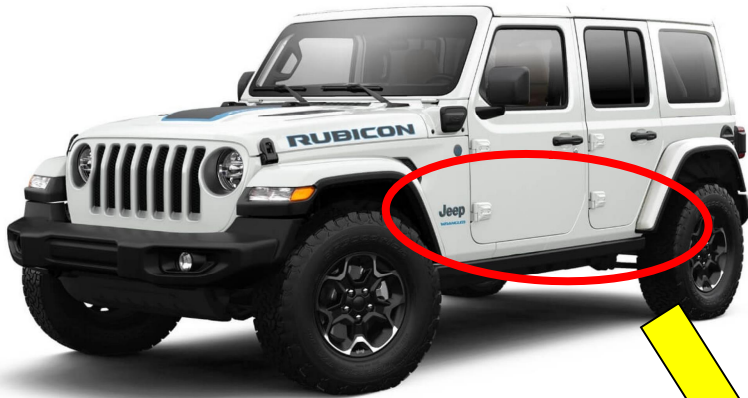
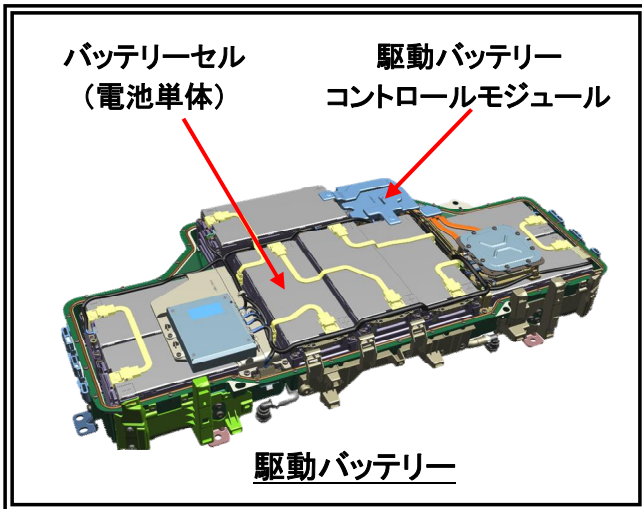
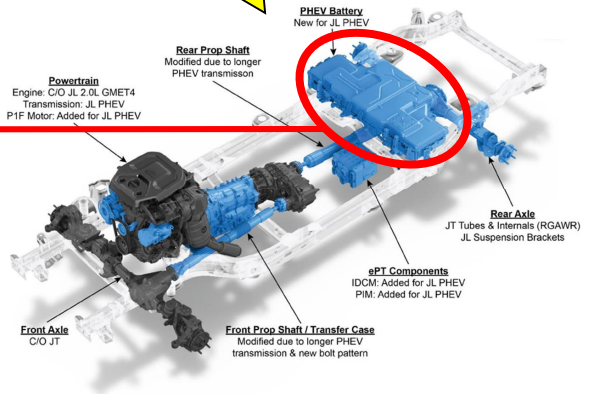
基準不適合部位

注: 対策を施す部位を示す

駆動バッテリーのバッテリーセルにおいて、電極シートとセパレーターを組み立て工程が不適切なため、電極シートが部分的に変形しているものがある。そのため、電極シートの変形部分がセパレーターを傷つけることにより、バッテリーセルの内部短絡が発生し、駆動バッテリーが過熱し、最悪の場合、火災に至るおそれがある。

全車両、駆動バッテリーコントロールモジュールの制御プログラムを更新し、自己診断機能を備えた対策プログラムをインストールする。対策プログラムにより駆動バッテリーの異常が確認された場合は、駆動バッテリーを良品に交換する。
