# 改善箇所説明図

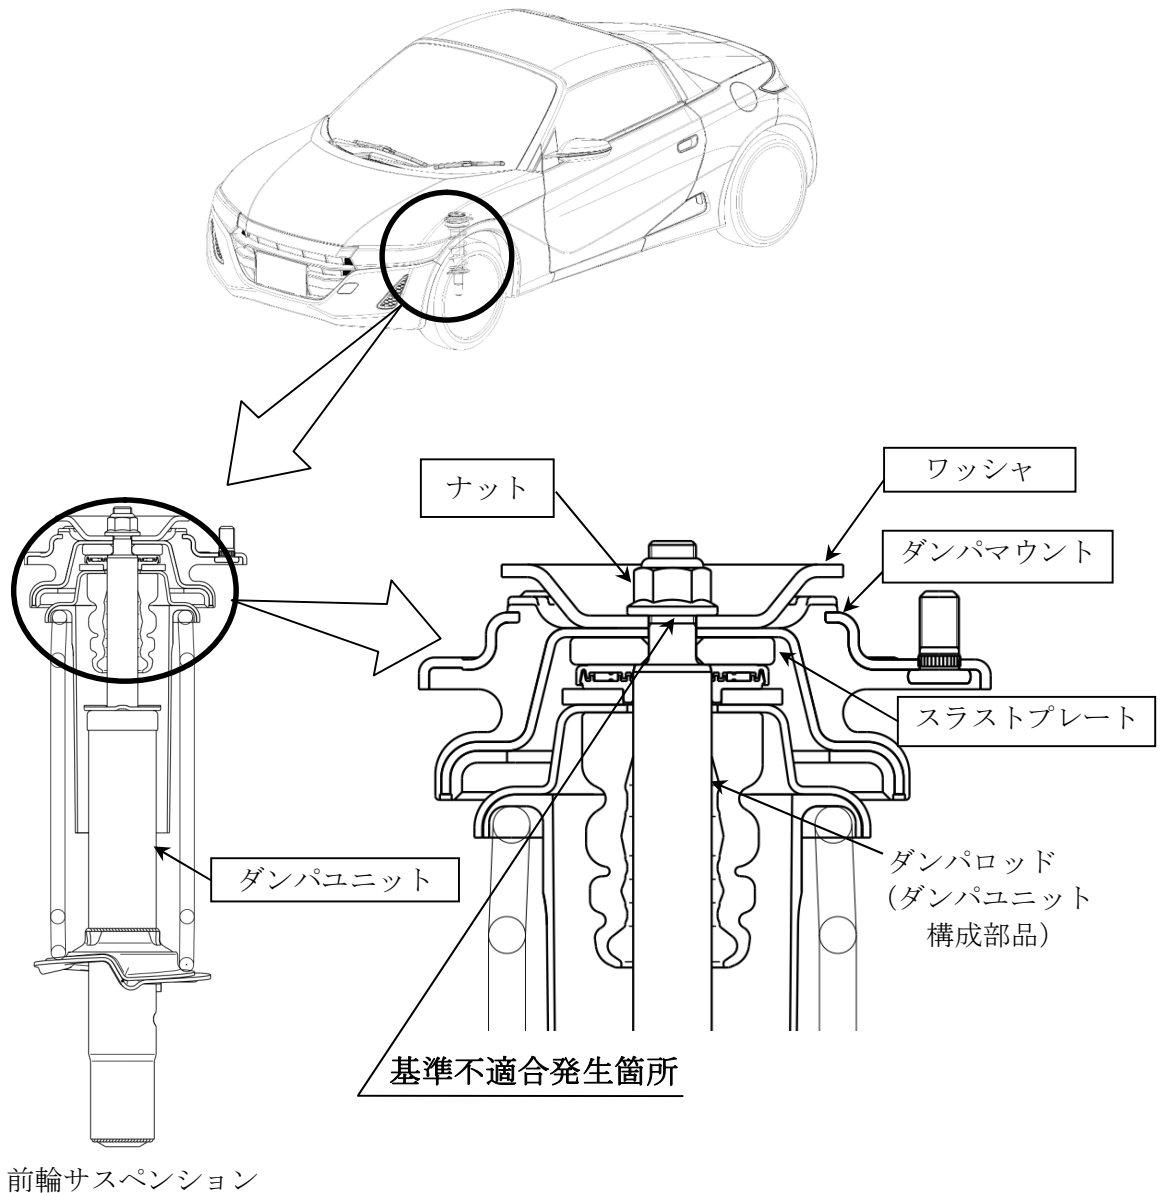
前輪サスペンションにおいて、ダンパユニットとダンパマウントを締め付けるナットの締め付け管理が不十分なため、製造ばらつきにより締結力が低いものがある。そのため、ハンドル転舵時にダンパユニットのロッド締結部にガタが生じ、締結部近傍に過大な応力が加わり、そのまま使用を続けると、最悪の場合、当該ロッドが折損し、走行安定性を損なうおそれがある。

全車両、前輪サスペンションのダンパユニット、ナット、ダンパマウント、スラストプレート及び周辺部品（ワッシャ等）を新品に交換し、規定トルクで締め付ける。

識別：車台番号打刻の下四桁目上部に黄色ペイントを塗布する。
