## 改善箇所説明図

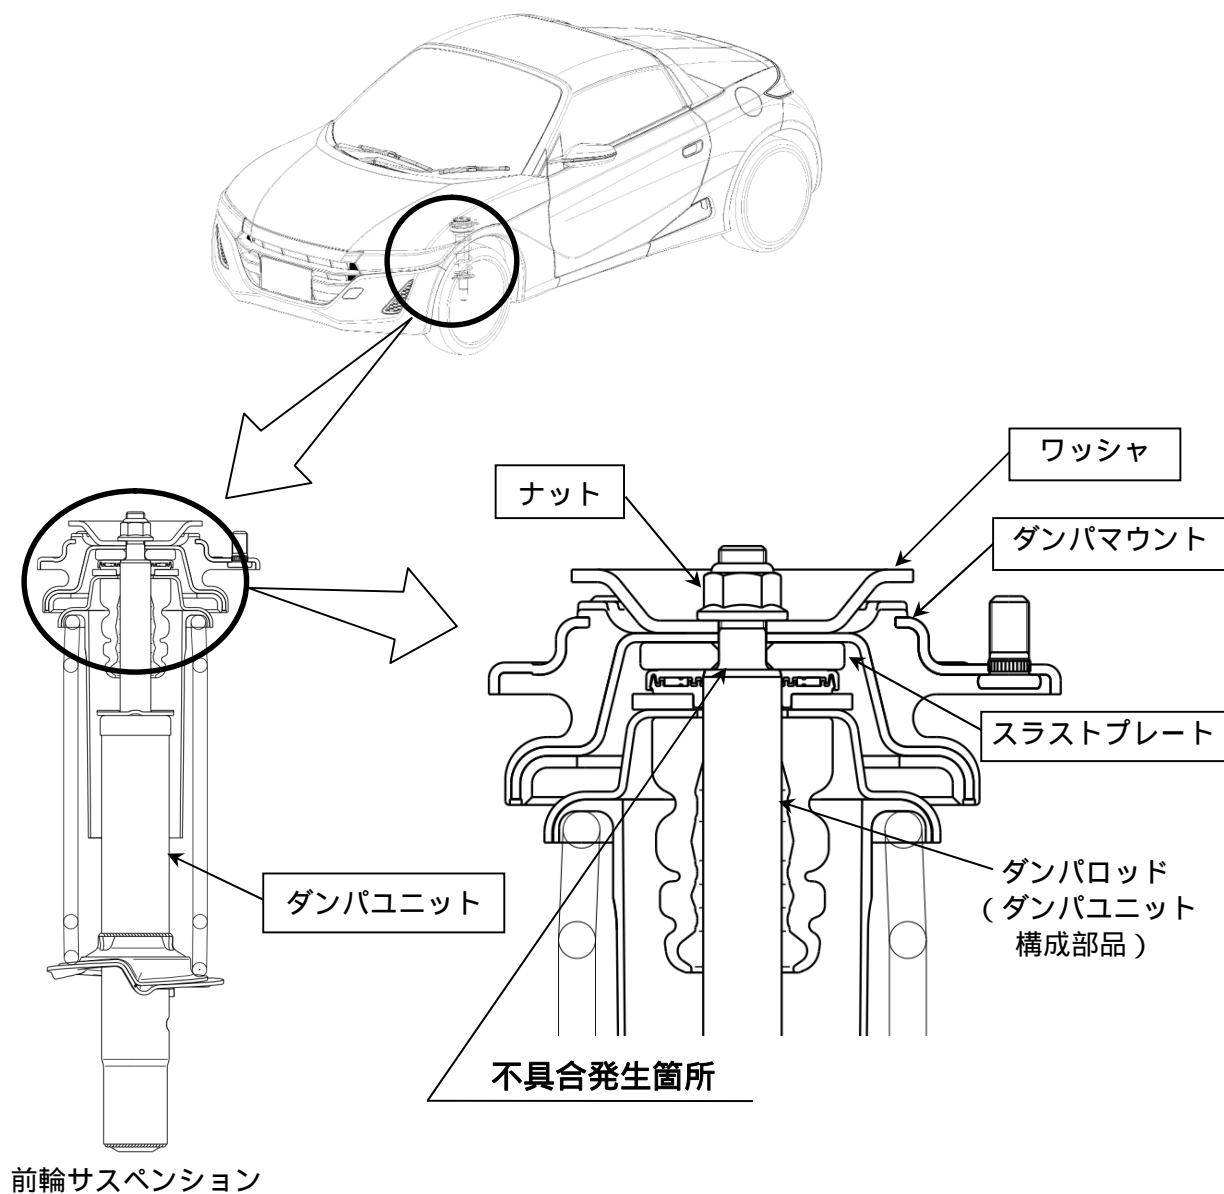
後付け用品として設定している前輪サスペンションにおいて、ダンパユニットとダンパマウントを締め付けるナットの締め付け管理が不十分なため、製造ばらつきにより締結力が低いものがある。そのため、ハンドル転舵時にダンパユニットのロッド締結部にガタが生じ、締結部近傍に過大な応力が加わり、そのまま使用を続けると、最悪の場合、当該ロッドが折損し、走行安定性を損なうおそれがある。

全車両、前輪サスペンションのダンパユニット、ナット、ダンパマウント、スラストプレート及び周辺部品（ワッシャ等）を新品に交換し、規定トルクで締め付ける。

識別：車台番号打刻の下六桁目上部に黄色ペイントを塗布する。
