改善箇所説明図

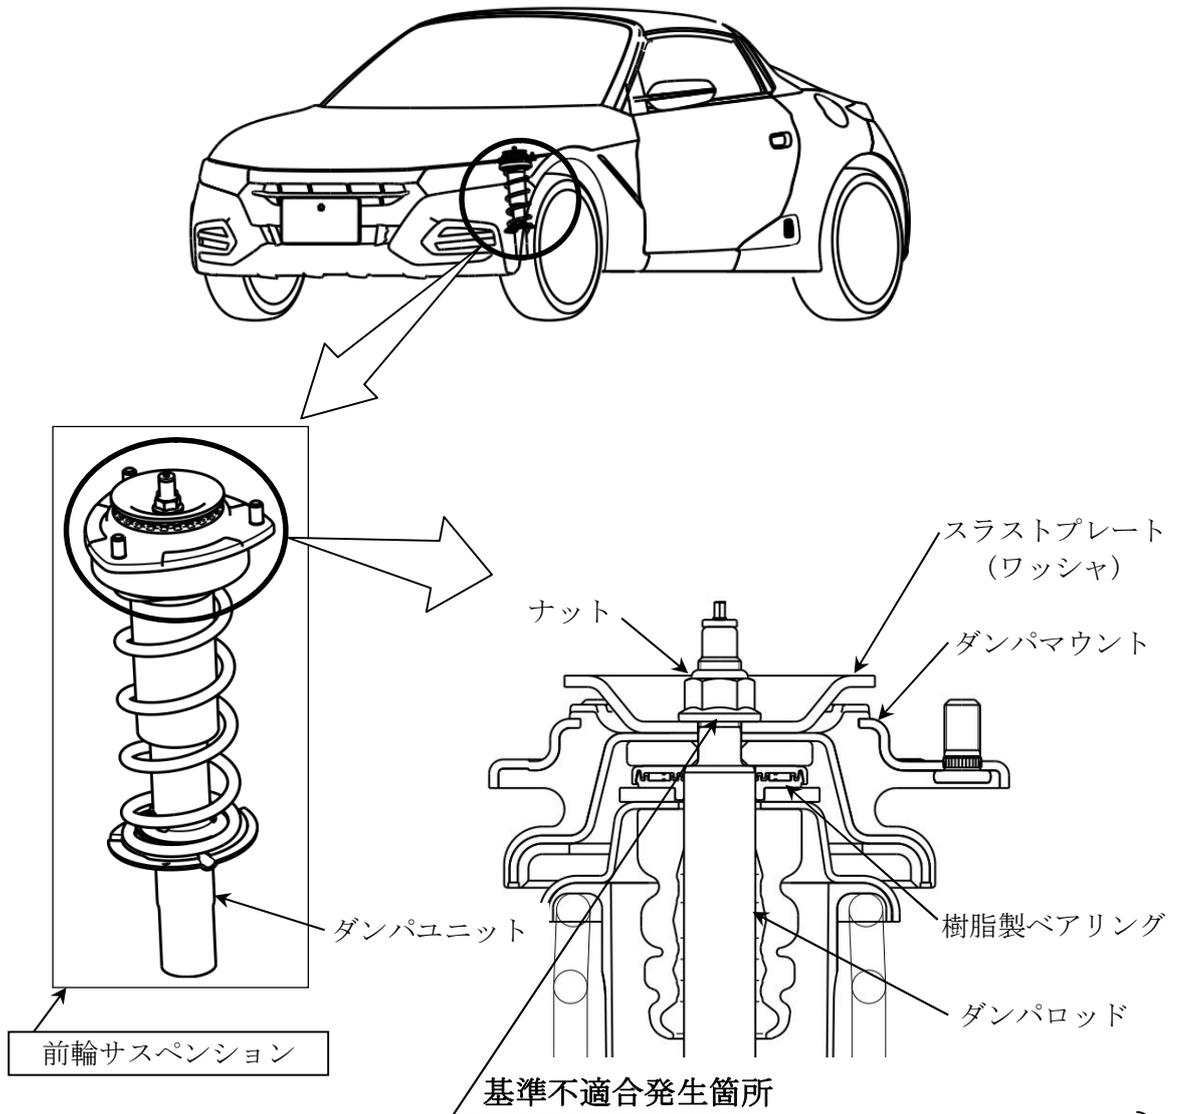
前輪サスペンションにおいて、樹脂製ベアリングの組付方法が不適切なため、ダンパユニットとダンパマウントを締め付けるナット締付時にベアリングが削れ、その破片がワッシャ座面との間に挟まり、ナットの締結力が不足するものがある。また、当該ナットの締付用工具が不適切なため、ナットの締結力が不足するものがある。そのため、ハンドル転舵時にダンパユニットのロッド締結部にガタが生じ、締結部近傍に過大な応力が加わり、そのまま使用を続けると、最悪の場合、当該ロッドが折損し、走行安定性を損なうおそれがある。

全車両、前輪サスペンションを対策品に交換する。

識別：車体番号打刻の下三桁目上部に黄色ペイントを塗布する。
