改善箇所説明図

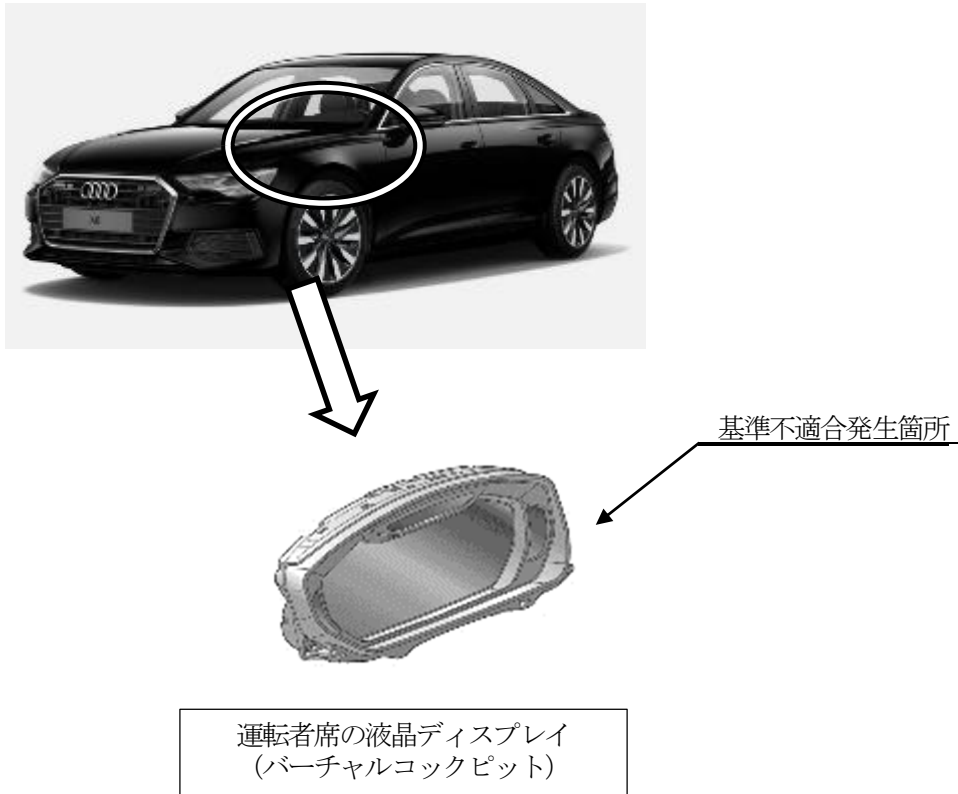
注： は、プログラムを書き換える部品を示す。

運転者席の液晶ディスプレイ(バーチャルコックピット)の制御プログラムにおいて、設計検討が不十分なため、走行中の振動等により内部のケーブル抵抗値が増加することにより、ディスプレイを制御するプログラムが故障と検知することがある。そのため、速度計、総走行距離計及びエアバッグ警告灯等が表示されないおそれがある。

全車両、当該制御プログラムを対策プログラムに書き換える。

識別：「90VC」と記入したキャンペーンステッカーを車両に貼付する。
