改善箇所説明図

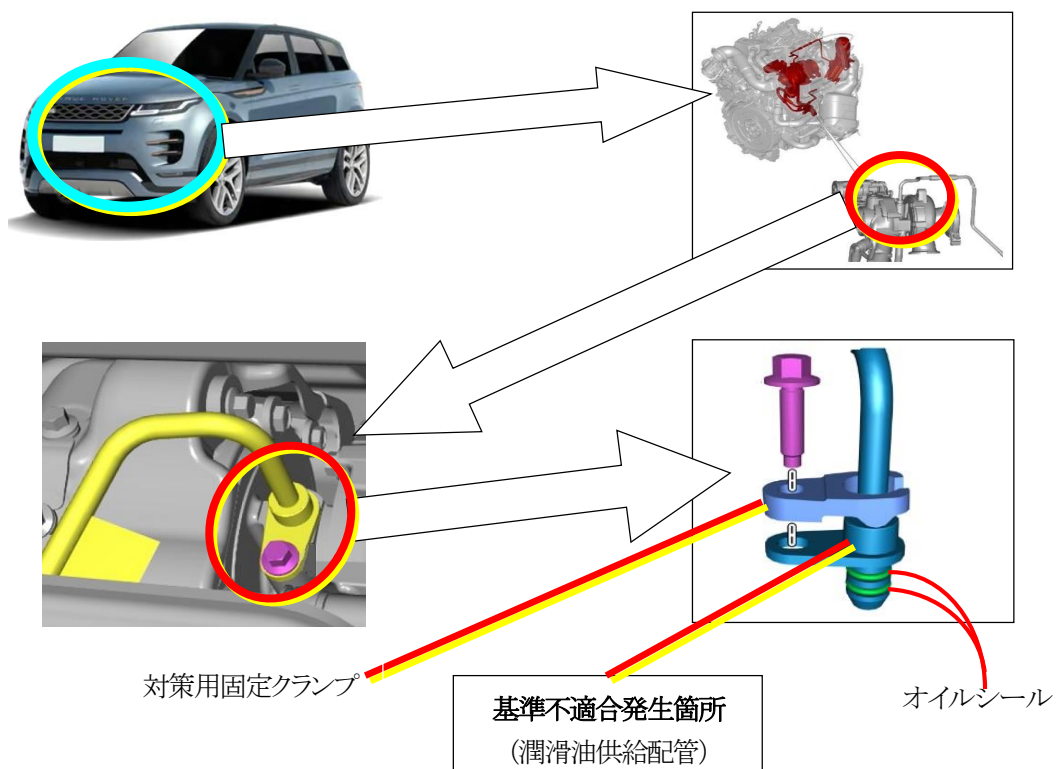
注： は、修理部分を示す。

ターボチャージャーの潤滑油供給配管において、固定方法が不適切なため、使用過程で急発進や急加速した際に当該配管内の油圧が高くなりオイルシールに応力が集中することがある。そのため、オイルシールが劣化し潤滑油が漏れ、最悪の場合、潤滑油が排気系高温部に飛散する事により火災になるおそれがある。

全車両、当該潤滑油供給配管に対策用固定クランプを追加すると共にオイルシールを交換する。

識別：左下エンジンカバー取付クリップに銀ペイントを塗布する。
