改善箇所説明図

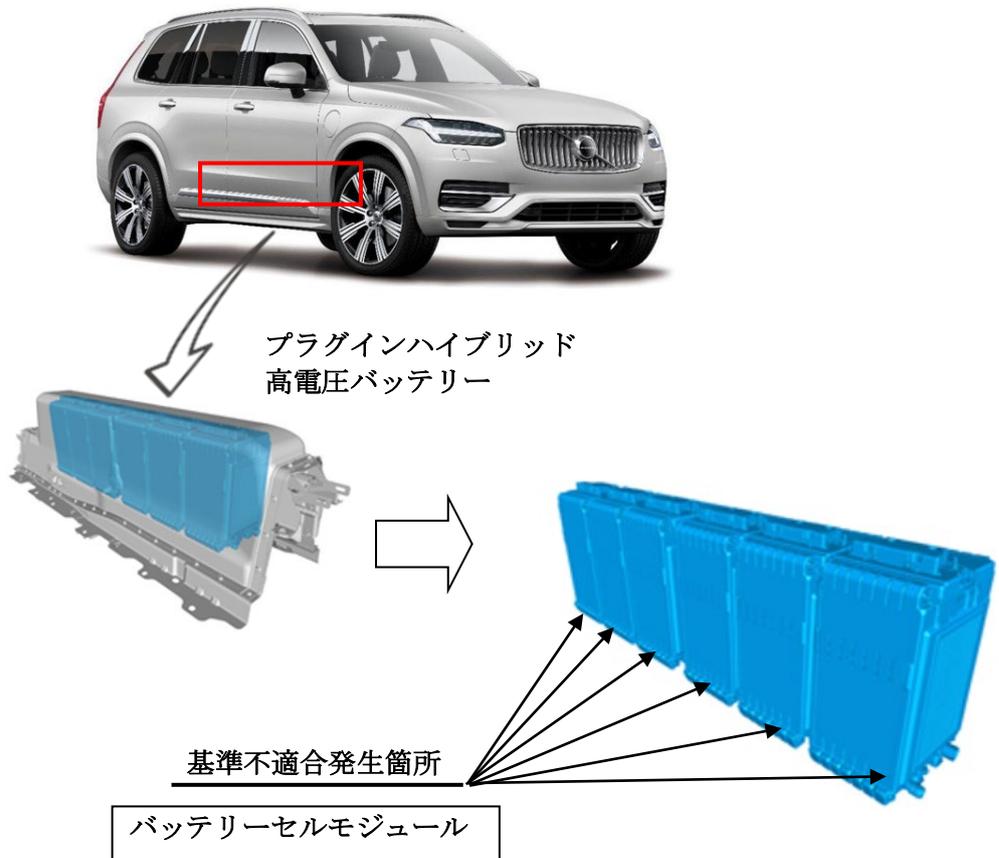
プラグインハイブリッド車の高電圧バッテリーのセルモジュールにおいて、機器の設定が不適切なため、セル表面が不均一なものがある。そのため、バッテリーが満充電での駐車中に、セルモジュール内部で短絡が発生し、最悪の場合、熱によるバッテリー異常が発生し、火災に至るおそれがある。

全車両、専用診断機で車両を点検し、交換が必要な場合は、セルモジュールを良品と交換し、車両自己診断機能を備えた対策プログラムをインストールする。また、車両が入庫するまでの間、プラグインによる外部充電を行わないよう車両使用者に周知を行う。

運転席側ドアロアヒンジ取り付けボルト（上側）の頭に黄色ペンを塗布する。
