## 改善箇所説明図

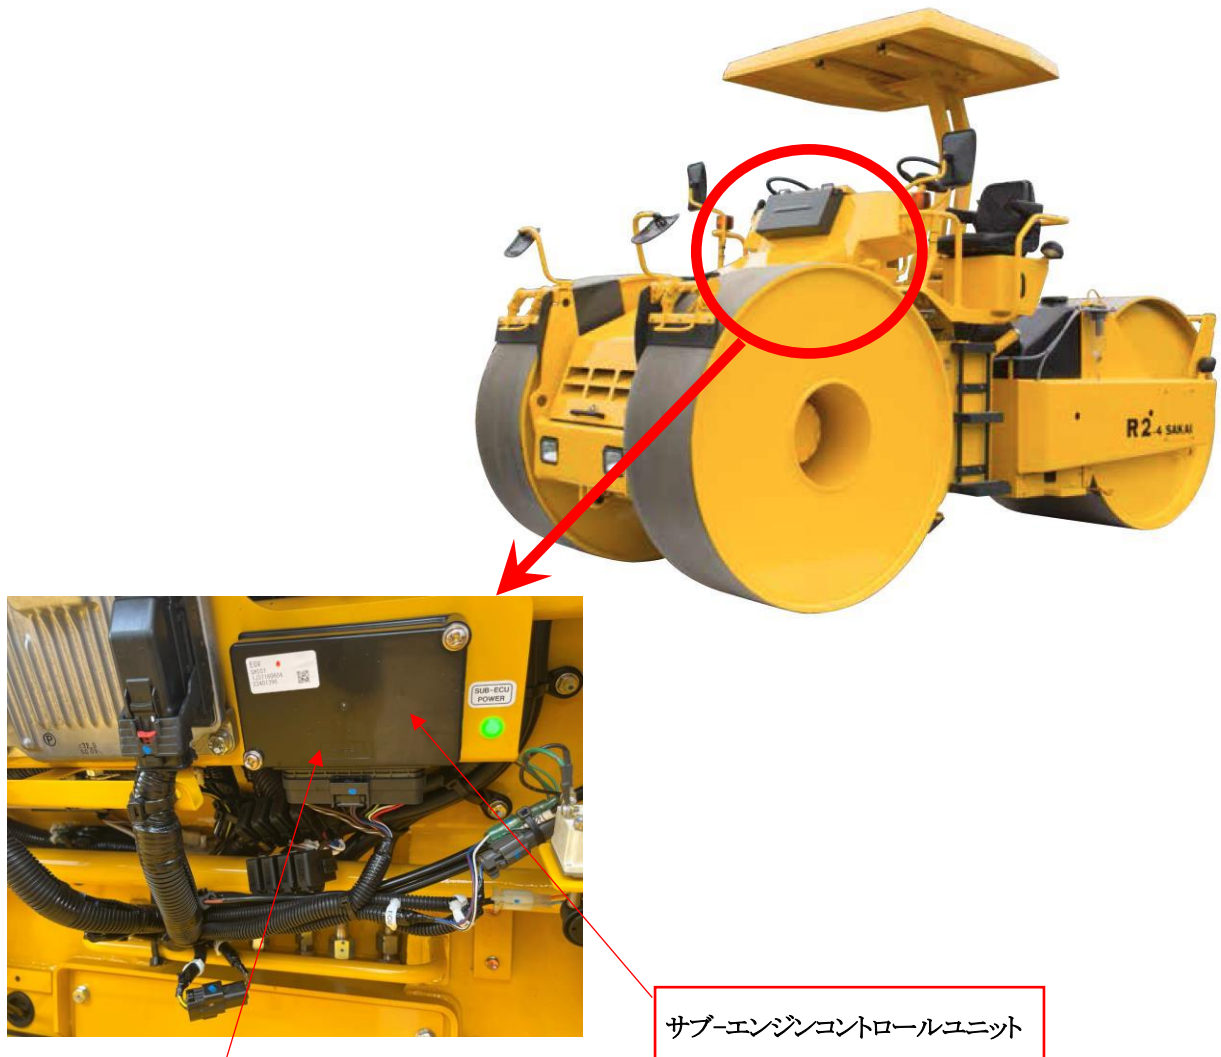
不具合発生箇所

ロード・ローラのサブエンジンコントロールユニットにおいて、設計検討が不十分なため、故障診断後に自動再生禁止ランプが点灯し、自動再生できないことがある。

改善措置の内容：全車両、サブエンジンコントロールユニットを対策品に交換する。

識別：サブエンジンコントロールユニットの赤丸印で識別する。
