## 改善箇所説明図

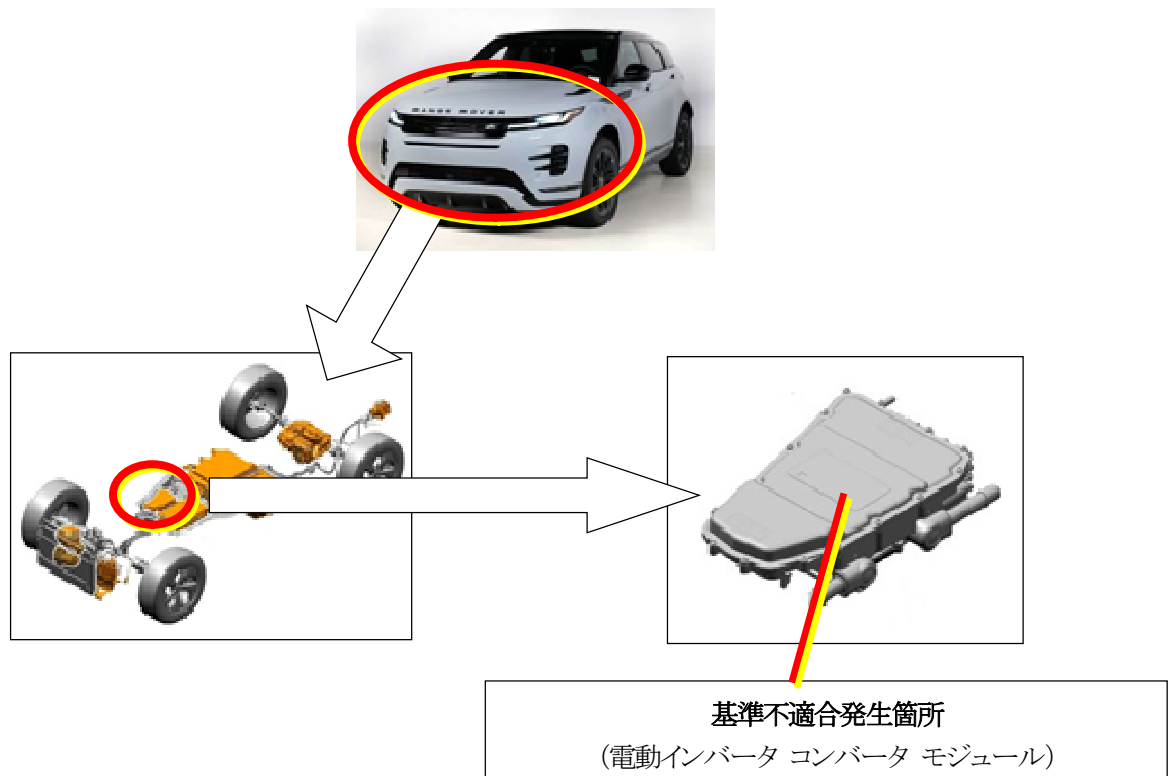
注：  は、プログラム更新部分を示す。

EPIC（電動インバータコンバータコントロールモジュール）のプログラムにおいて、設計検討が不十分なため、原動機の停止した後、スリープモードに移行できないことがある。そのため、原動機を停止した後、他の連携モジュールとの通信が未完了と判断されることにより、原動機の始動ができないおそれがある。

全車両、EPIC を対策プログラムに書き換える。

識別：助手席ドアのボディ側上部、ドアヒンジボルトに黄色ペイントを塗布する。
