改善箇所説明図

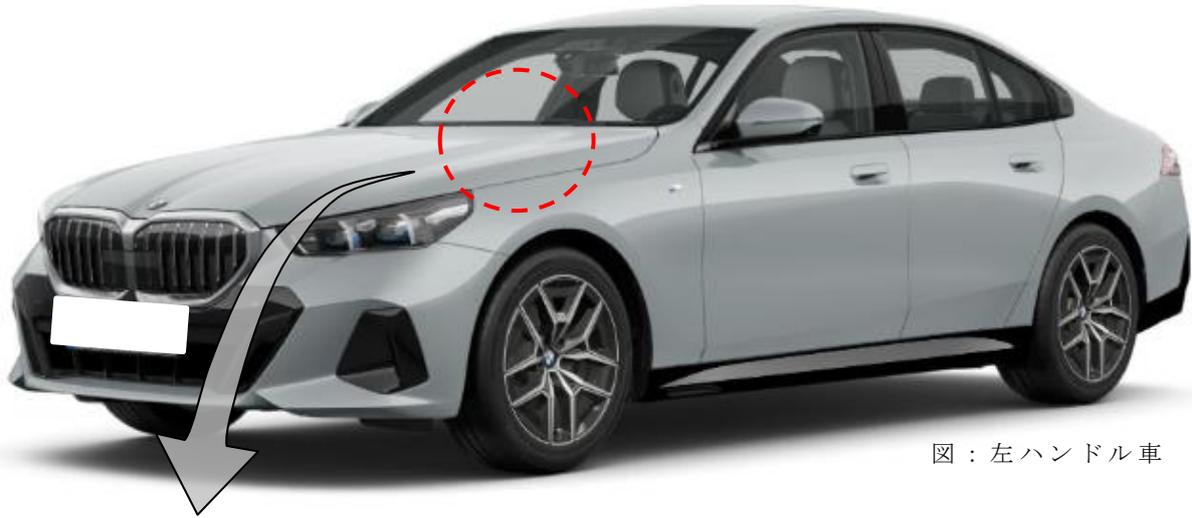
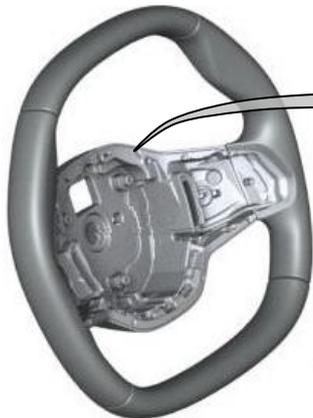
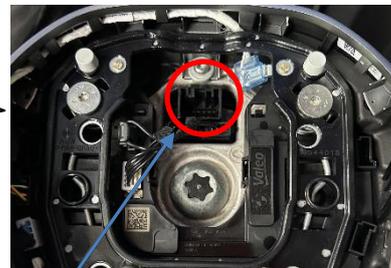
ステアリングホイール内ケーブル締結部

ステアリングホイール内にあるケーブル締結部のボルト穴の掘削深度が不適切であったため、ボルトが締め付けられた状態でケーブルが正しく圧着できていないものがある。そのため、接触不良となり、ハンズオフ警告や緊急停止が正しく作動しないおそれがある。

全車両、ステアリングホイール内にあるケーブルのボルト締結部を点検し、必要に応じてワッシャーを取り付けて再組付けを行う。

識別：作業完了車は、左フロントドアアヒンジ取り付けボルト（下側）の頭に白ペンを塗布する。
