# 改善箇所説明図

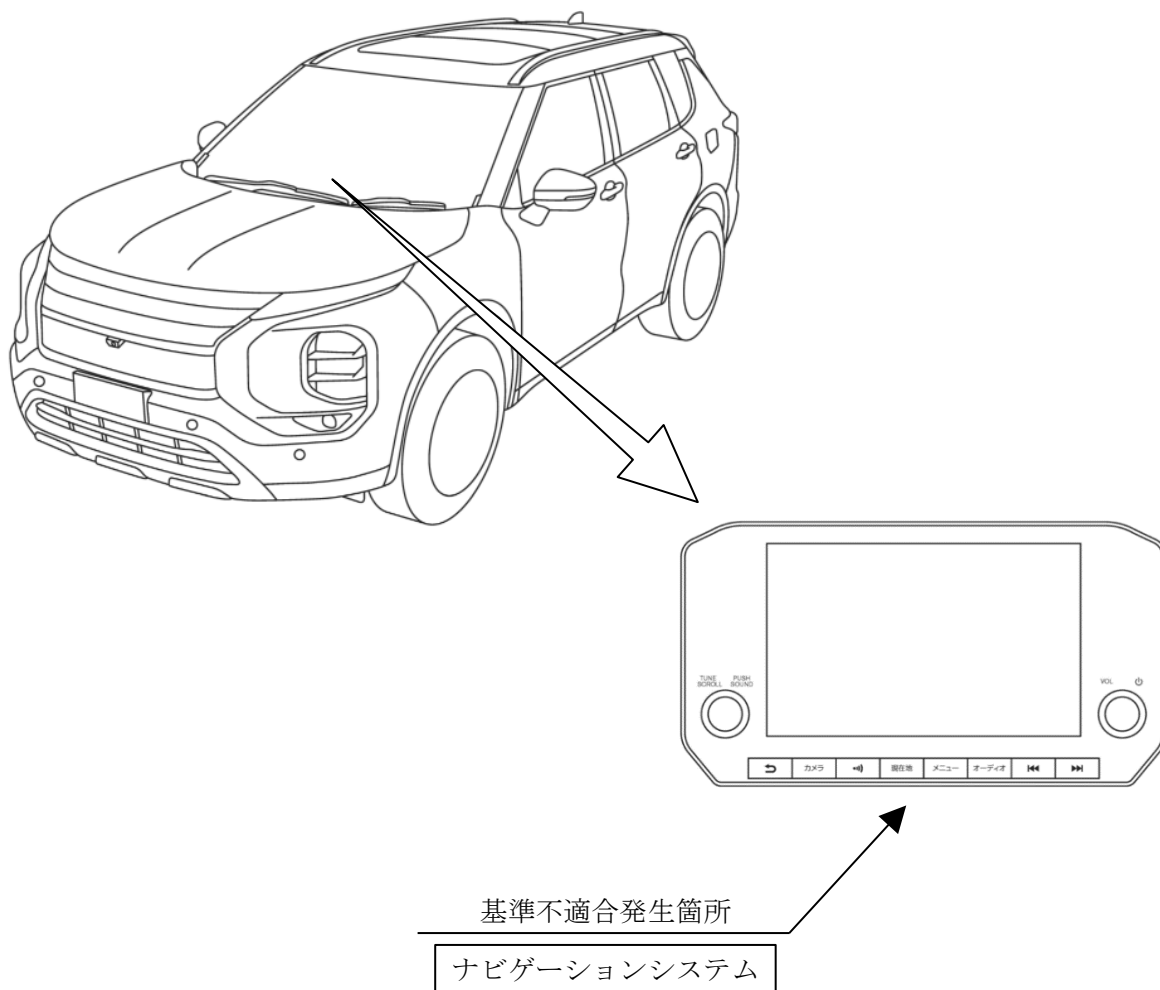
ナビゲーションシステムにおいて、制御プログラムが不適切なため、起動不能や使用中の再起動の繰り返し等が発生することがある。そのため、液晶画面に直前直左確認時や後退時のカメラ映像が表示されず、保安基準に適合しないおそれがある。

注：図中の  内は、プログラムを書き替える部品を示す。

全車両、ナビゲーションシステムの制御プログラムを対策仕様に書き替える。

識別：後席右側ドアのドアチェッカーのヒンジにあるピン下側の頭部に、白または黄色のペイントを塗布する。
