改善箇所説明図

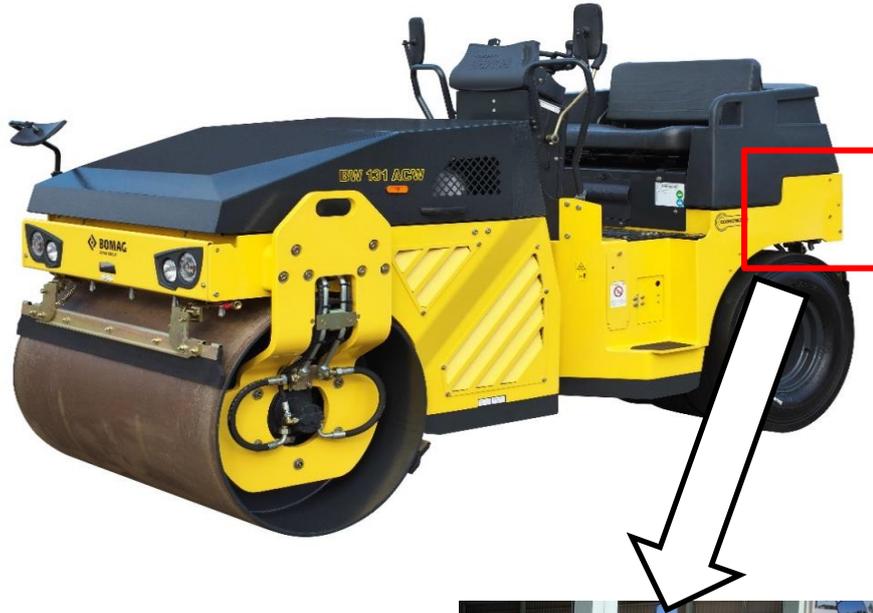
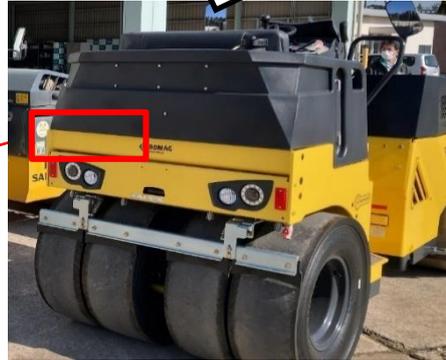
図：車両後方の写真

不具合発生箇所
(最大積載量表示なし)

ロード・ローラにおいて、水/エマルジョンタンクの積載量表示が必要という認識が無かったため車体の後面に最大積載量の表示が無い。そのため、保安基準不適合となる。

全車両、車体の後面に最大積載量を記載したラベルを貼り付ける。

最大積載量表示ラベルの有無で識別できる。
