# 改善箇所説明図

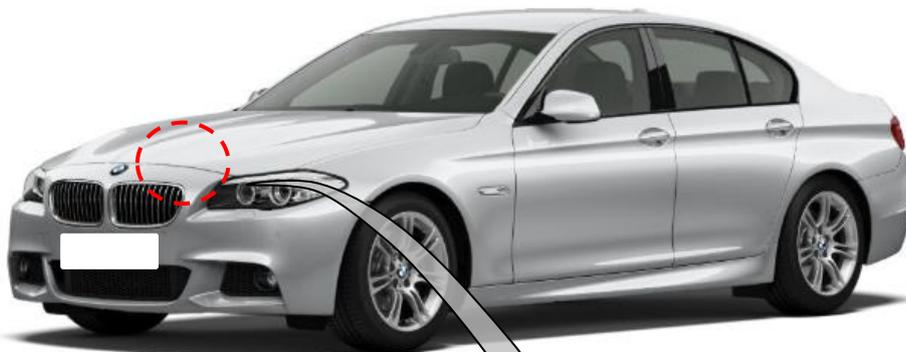
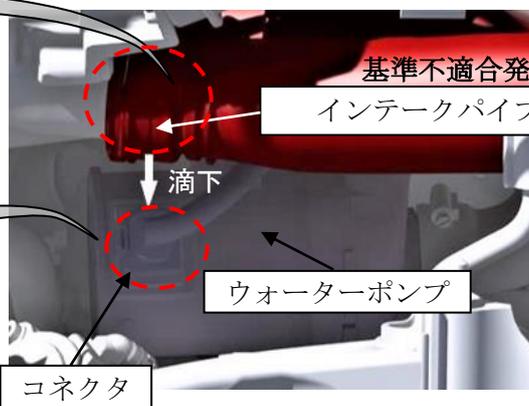
図：左ハンドル

インテークパイプシールにおいて、設計検討が不十分なため、傷等によりインテークパイプ内に溜まったブローバイ凝縮液がインテークパイプとターボチャージャーの接続部から漏れた場合、ウォーターポンプのコネクタに滴下することがある。そのため、ウォーターポンプのコネクタ内の端子の腐食が進行し、最悪の場合、端子が短絡して異常過熱が発生し、火災に至るおそれがある。

全車両、インテークパイプのシールを点検し、傷等が認められた場合は交換する。  
また、ウォーターポンプ側とハーネス側のコネクタを点検し、状況に応じて清掃の実施、あるいは、ウォーターポンプ本体とハーネス側のコネクタを交換する。  
また、全車両、コネクタにスプラッシュガードキャップを後付けする。
