## 改善箇所説明図

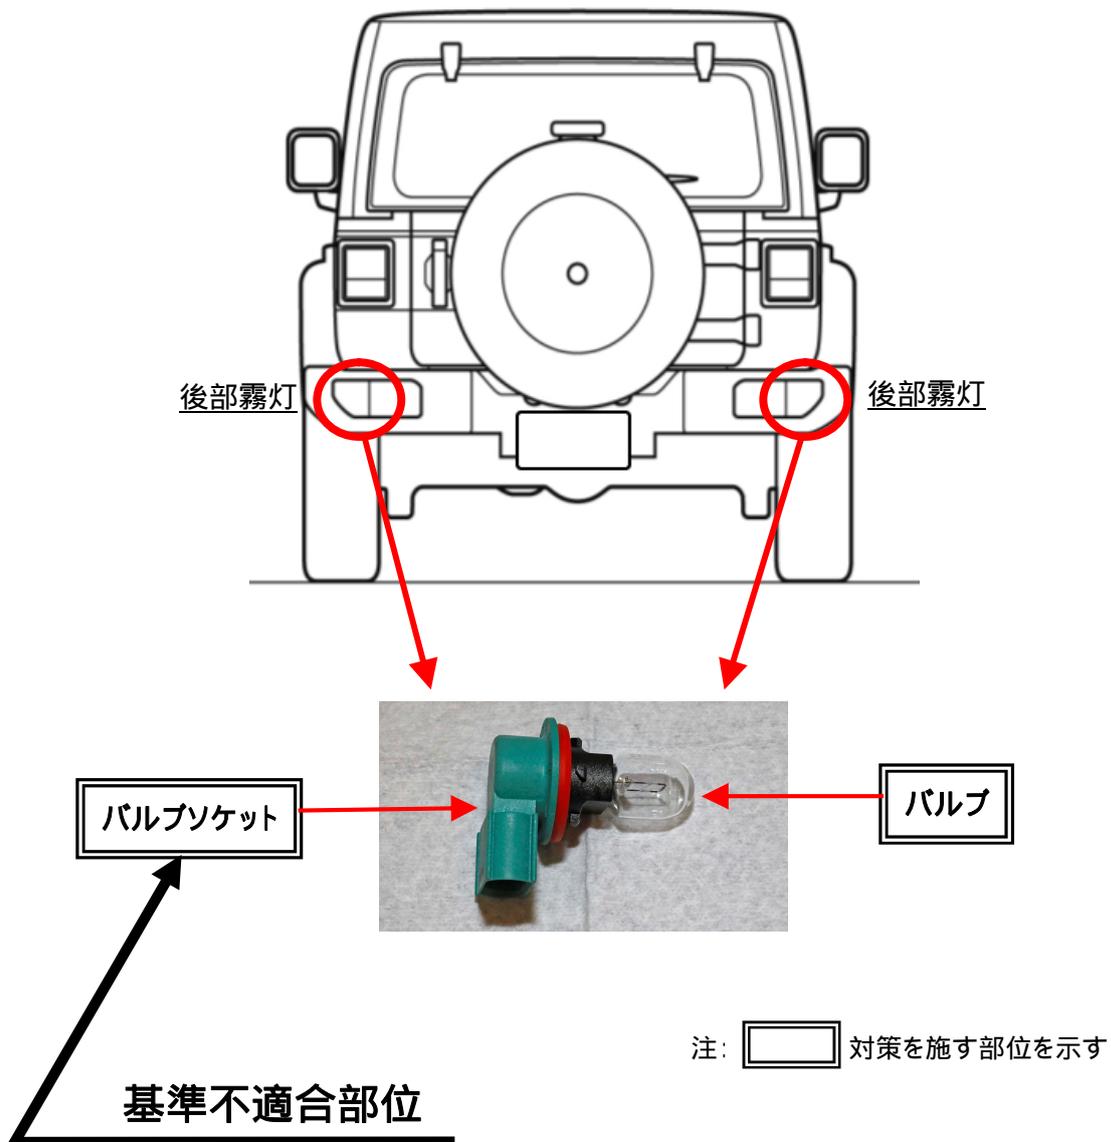
後部霧灯において、バルブソケットの製造が不適切なため、接点間の接続ができないものがある。そのため、後部霧灯が点灯せず、保安基準不適合となるおそれがある。

全車両、後部霧灯(左右)のバルブソケットを良品に交換し、バルブを新品に交換する。

識別 : 運転者席側ドアロック・ストライカ付近に当該リコールの識別ステッカを貼付する。
