## 改善箇所説明図

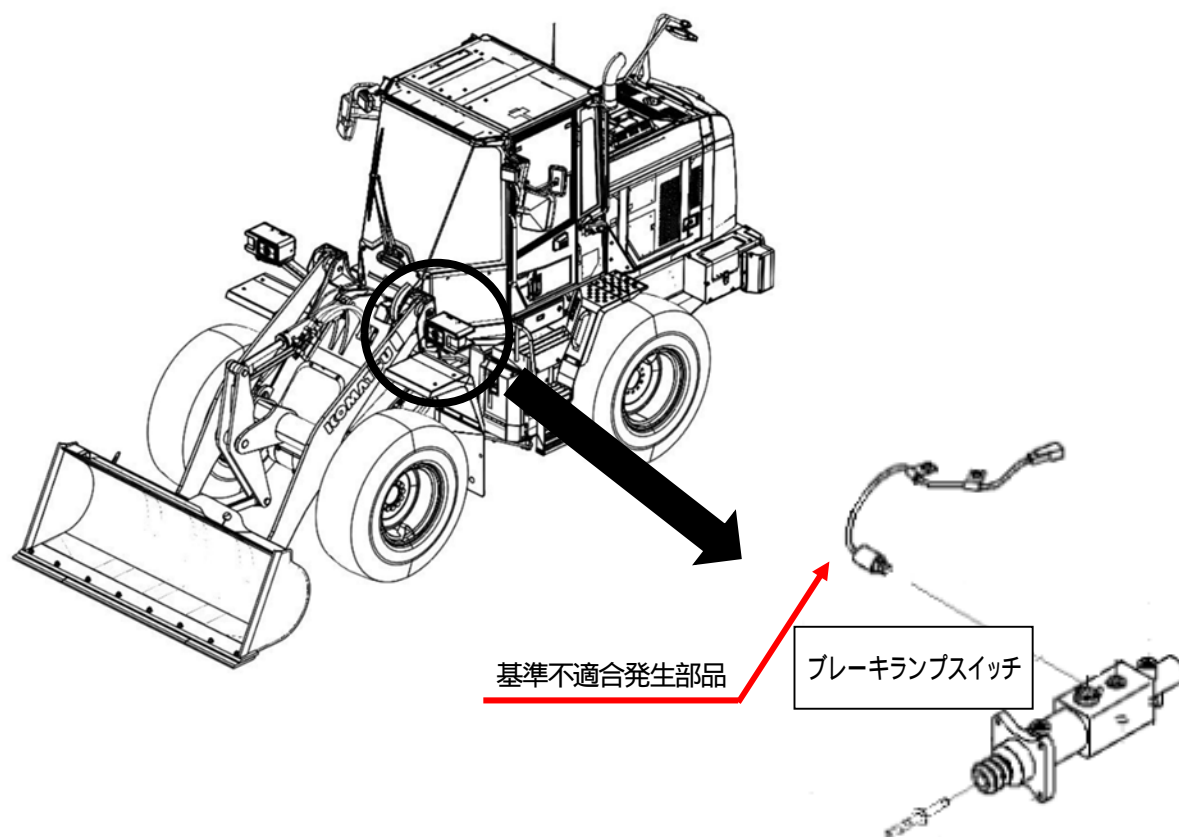
注：  は、交換部品を示す。

ショベル・ローダ等のブレーキランプスイッチにおいて、内部構成部品であるダイヤフラムの厚みに対するピストンとマイクロスイッチの位置調整が不適切なため、低温環境下でマイクロスイッチが導通しなくなることがある。  
そのため、ブレーキペダルを踏み込んでも制動灯が点灯しないおそれがある。

全車両、ブレーキランプスイッチの製造番号を確認し、該当する期間に製造されたブレーキランプスイッチを対策品に交換する。

識別： キャブ内のヒューズボックスカバーの裏面に桃色のペイントを塗布する。
