改善箇所説明図

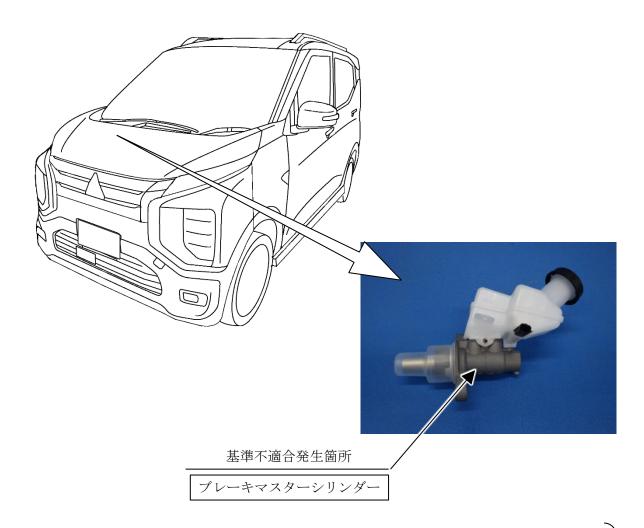
ブレーキマスターシリンダーにおいてピストン形状が不適切なため、ブレーキオートホールド機能 (※1)、およびヒルスタートアシスト機能(※2)解除時に、ピストンが正規位置まで戻らず、ブレー キを引きずることがある。そのため、そのままの状態で使用を続けると、アクセルペダルを離した 際に、意図した以上に減速することがあり、最悪の場合、走行中にブレーキの引きずりが解消する と、意図しない加速をするおそれがある。

全車両、ブレーキマスターシリンダーを対策品と交換する。

注:図中の 内は、交換する部品を示す。
