## 改善箇所説明図

オートマチックギアボックス  
シフターモジュール (AGSM)

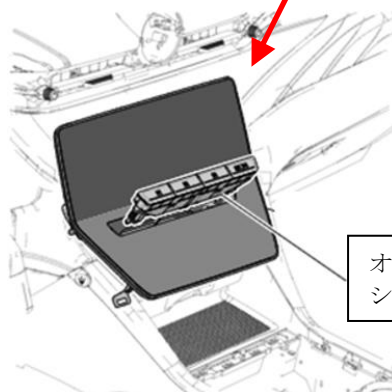
パークポジションスイッチ

オートマチックギアボックスシフターモジュール (AGSM) において、設計検討が不十分なため、センターコンソール上のパークポジションスイッチの端部を押した際に内部を通る2つの信号に不整合が生じることがある。そのため、同スイッチの異常を示すDTCが入力すると、プログラム上の制約により、他のギアが選択できなくなり、車両を発進できなくなるおそれがある。

全車両、AGSM ソフトウェアを対策プログラムに書き替える。
