改善箇所説明図

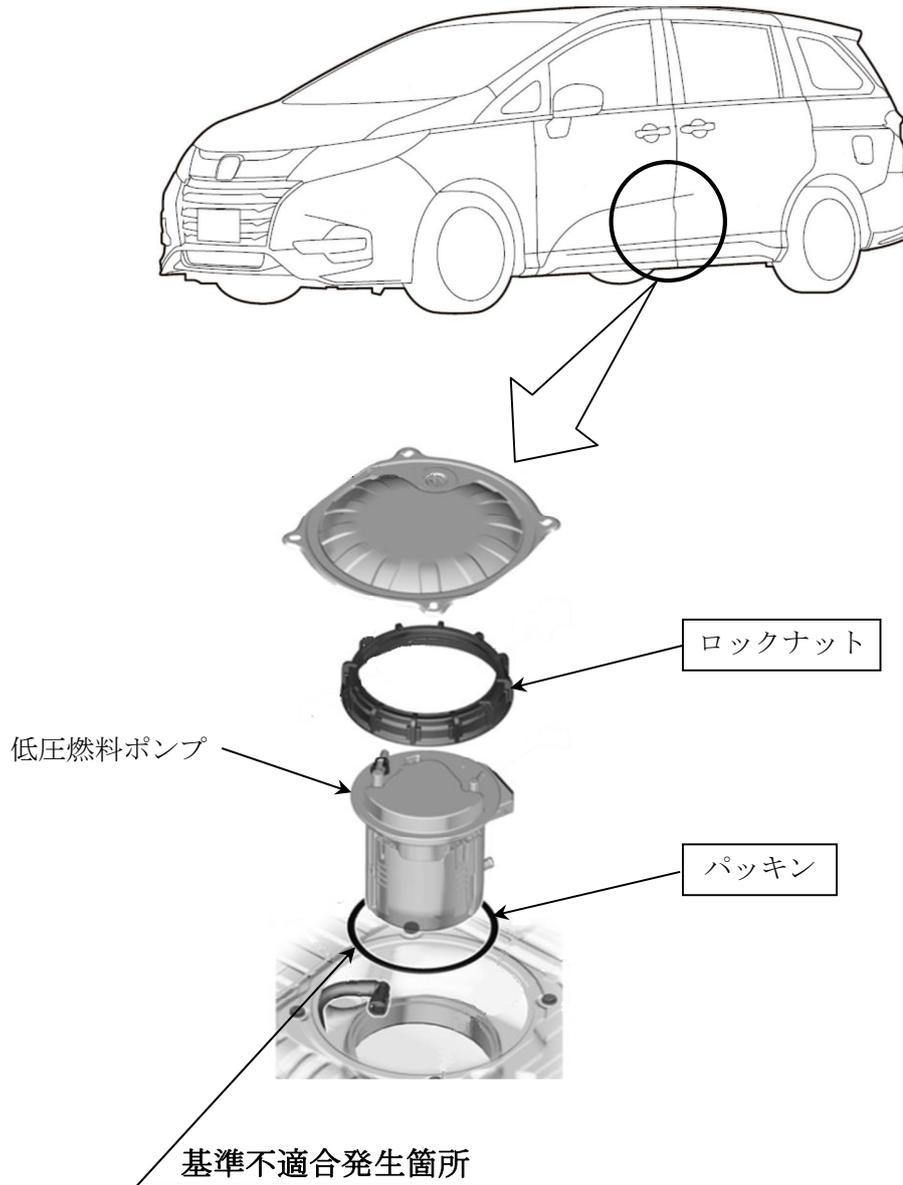
低圧燃料ポンプの改善措置において、改善措置部品の梱包作業が不適切なため、異品のパッキンを出荷したことがある。そのため、改善措置において異品のパッキンが組付けられ、燃料ポンプと燃料タンクのシール性が不足し、燃料満タン時に燃料が漏れるおそれがある。

全車両、低圧燃料ポンプのパッキンを正規品に交換し、周辺部品（ロックナット等）を新品と交換する。

識別：車台番号打刻の下一桁目上部に黄色ペイントを塗布する。
