# 改善箇所説明図①

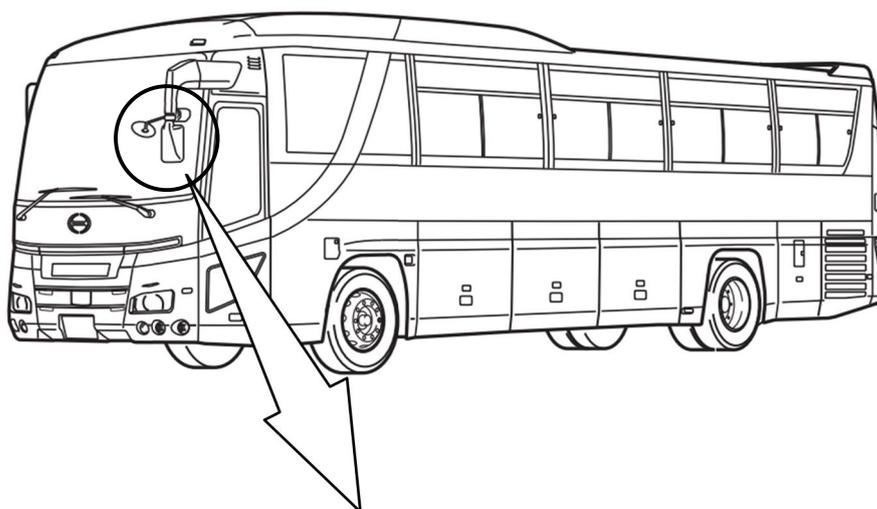
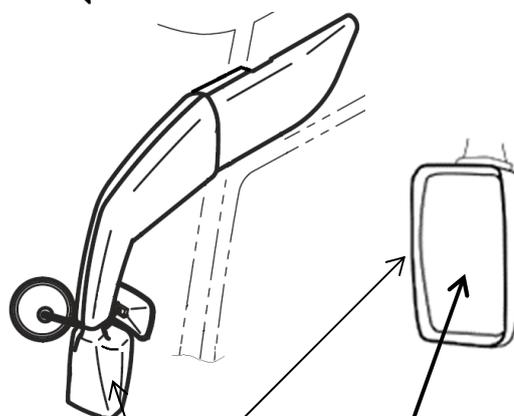
左側後写鏡

基準不適合発生箇所

後写鏡において、設計寸法が不適切なため、左側後写鏡の鏡面曲率半径が小さいものがある。そのため、ワンマンバスの構造要件に適合しないおそれがある。

全車両、当該後写鏡を対策品に交換する。

識別：改善済車両には運転者席左側ドア開口部のシリアルナンバープレートの上側中央に黒色ペイントを塗布する。

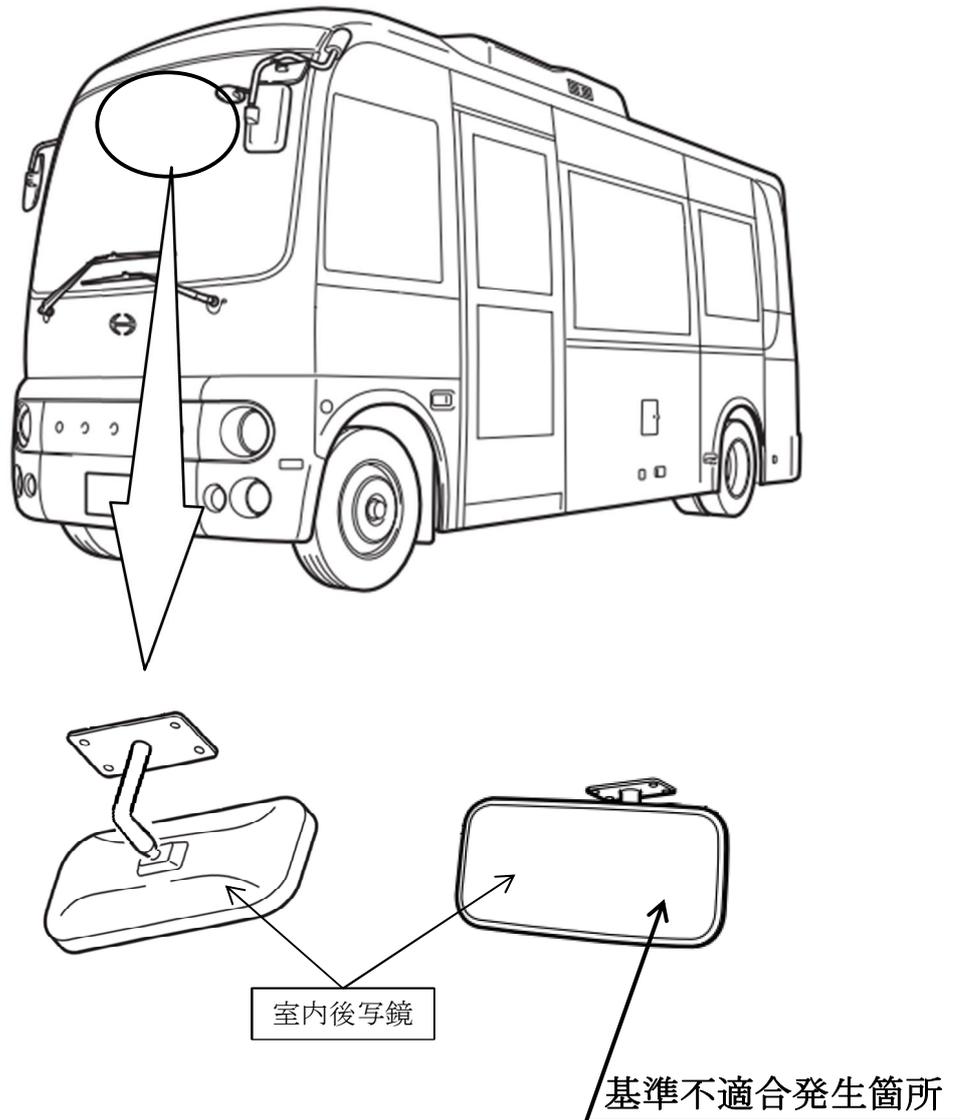
後写鏡において、設計寸法が不適切なため、室内後写鏡（凸面鏡）の鏡面幅が小さいものがある。そのため、ワンマンバスの構造要件に適合しないおそれがある。

全車両、当該後写鏡を対策品に交換する。

識別：改善済車両には運転者席左側ドア開口部のシリアルナンバープレートの上側中央に黒色ペイントを塗布する。
