## 改善箇所説明図

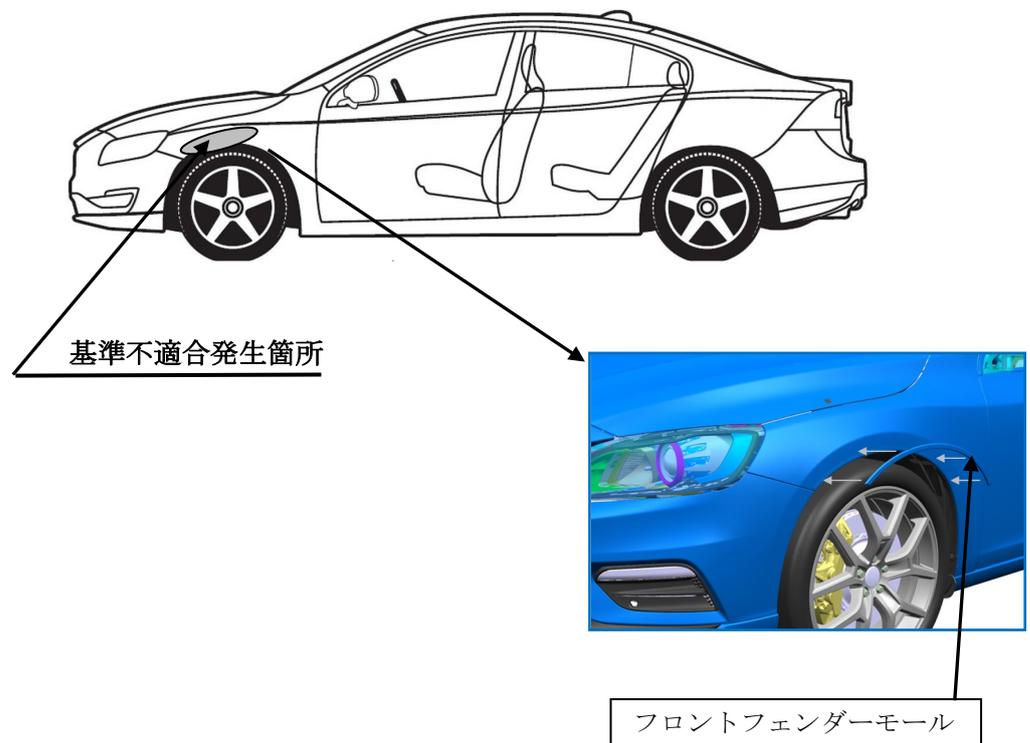
左右のフロントフェンダーにおいて、設計検討が不十分なため、ホイールがフェンダーから突出しているものがある。そのため、保安基準に適合しないおそれがある。

全車両、左右のフロントフェンダーにモールを取り付ける。

運転者席側ドアロアヒンジ取り付けボルト（下側）の頭に黄ペンを塗布する。
