## 改善箇所説明図

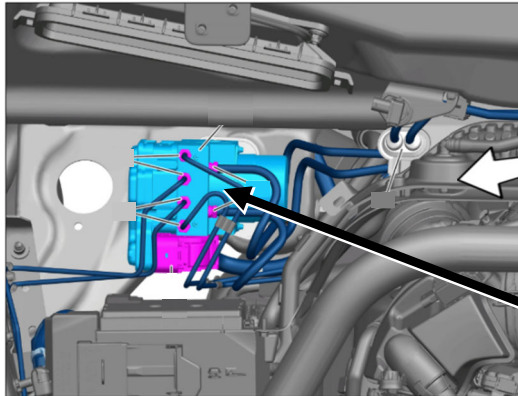
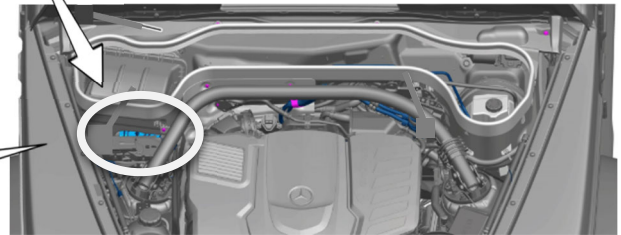
ESP コントロールユニット

不具合発生箇所

横滑り防止装置(ESP)のコントロールユニットにおいて、設計検討が不十分なため、制御プログラムが不適切である。そのため、ESP が故障した際に正規の仕様と異なる警告メッセージが表示され、保安基準に適合しない。

全車両、ESP コントロールユニットの制御プログラムを対策されたプログラムに書き換える。

識別 : 車台番号の付近に黄色の識別ペイントを塗布する
