## 改善箇所説明図

### 基準不適合発生箇所

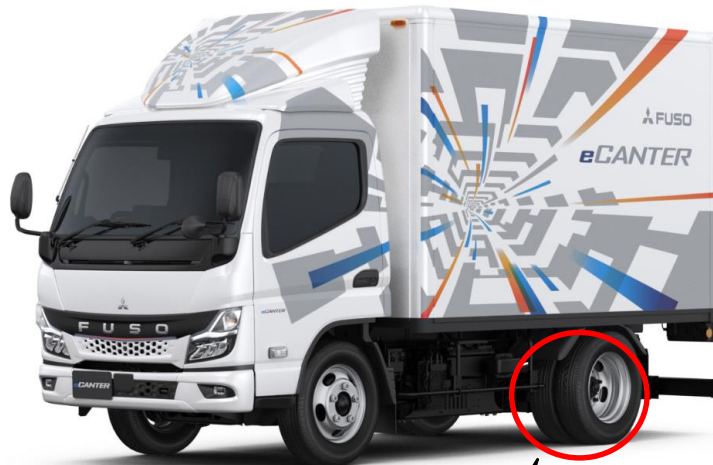
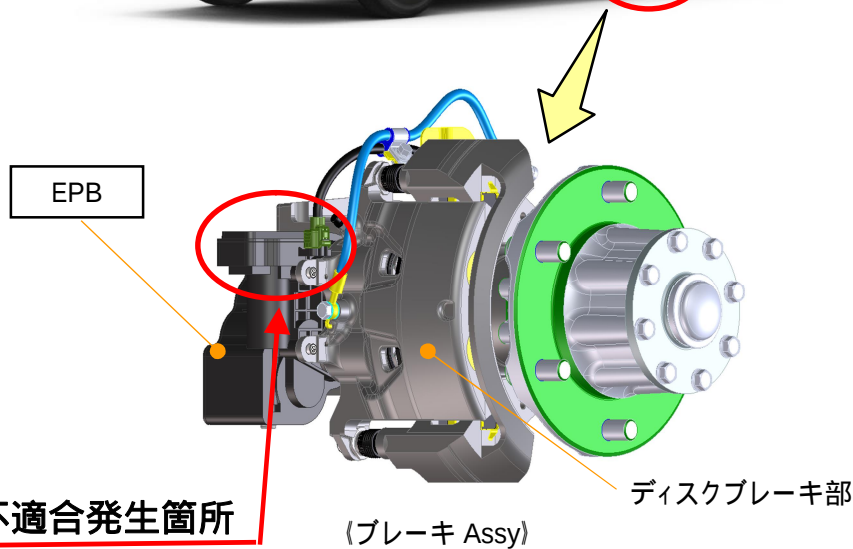
電動式パーキングブレーキ（EPB：Electric Parking Brake）において、内部部品の製造不良により、作動/解除操作を行った際にシステムが過電流を検知し、ブレーキシステムが停止することがある。そのため、制動力が不足もしくはブレーキ引きずりが発生するおそれがある。また、メータクラスタの EPB ウォーニングランプ(橙)が点灯するが、ブレーキ引きずりが発生した状態で気付かずに走行するとブレーキが高温になり、最悪の場合、周辺部品から出火するおそれがある。

全車両、EPB を対策品に交換する。なお、ブレーキ引きずりの痕跡がある場合は、ブレーキ ASSY を交換する。

識別：作業完了車には、EPB に白色ペイントを塗布する。
