## 改善箇所説明図

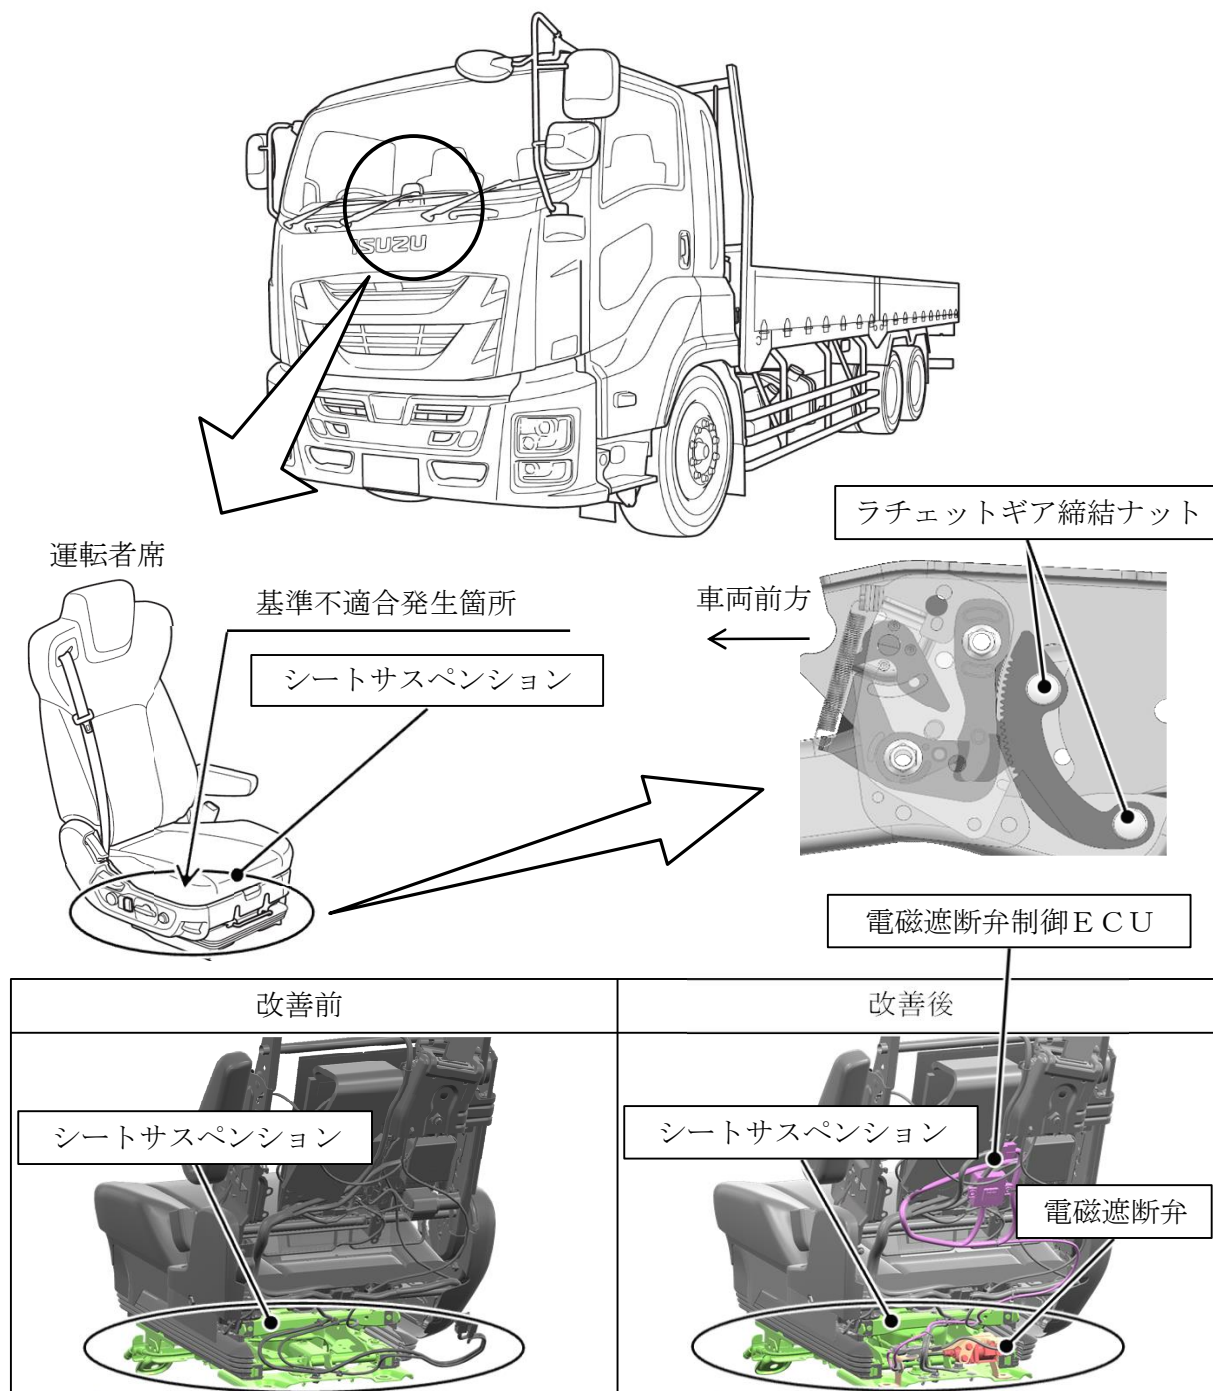
運転者席において、シートサスペンションの設計検討が不十分なため、バッテリー端子を外した状態でシートの上昇操作を行った場合、サスペンションがロックされたまま解除されなくなり、座面高さの調整ができなくなることがある。そのため、そのまま使用を続けると、車両走行振動等により、意図せずサスペンションロックが解除されて座面が上昇し、サスペンションロックが機能しなくなるおそれがある。

全車両、運転者席シートのエア回路に電磁遮断弁および電磁遮断弁制御 ECU を追加するとともに、ラチェットギア締結部のナットを新品に交換し、緩み止め剤を塗布する。なお、サスペンションロック機能を点検し、機能に問題がある場合はシートサスペンション一式を対策品に交換する。

識別：助手席側ドア開口部のシリアルナンバープレート右上に、識別シール（水色）を貼付する。
