## 改善箇所説明図

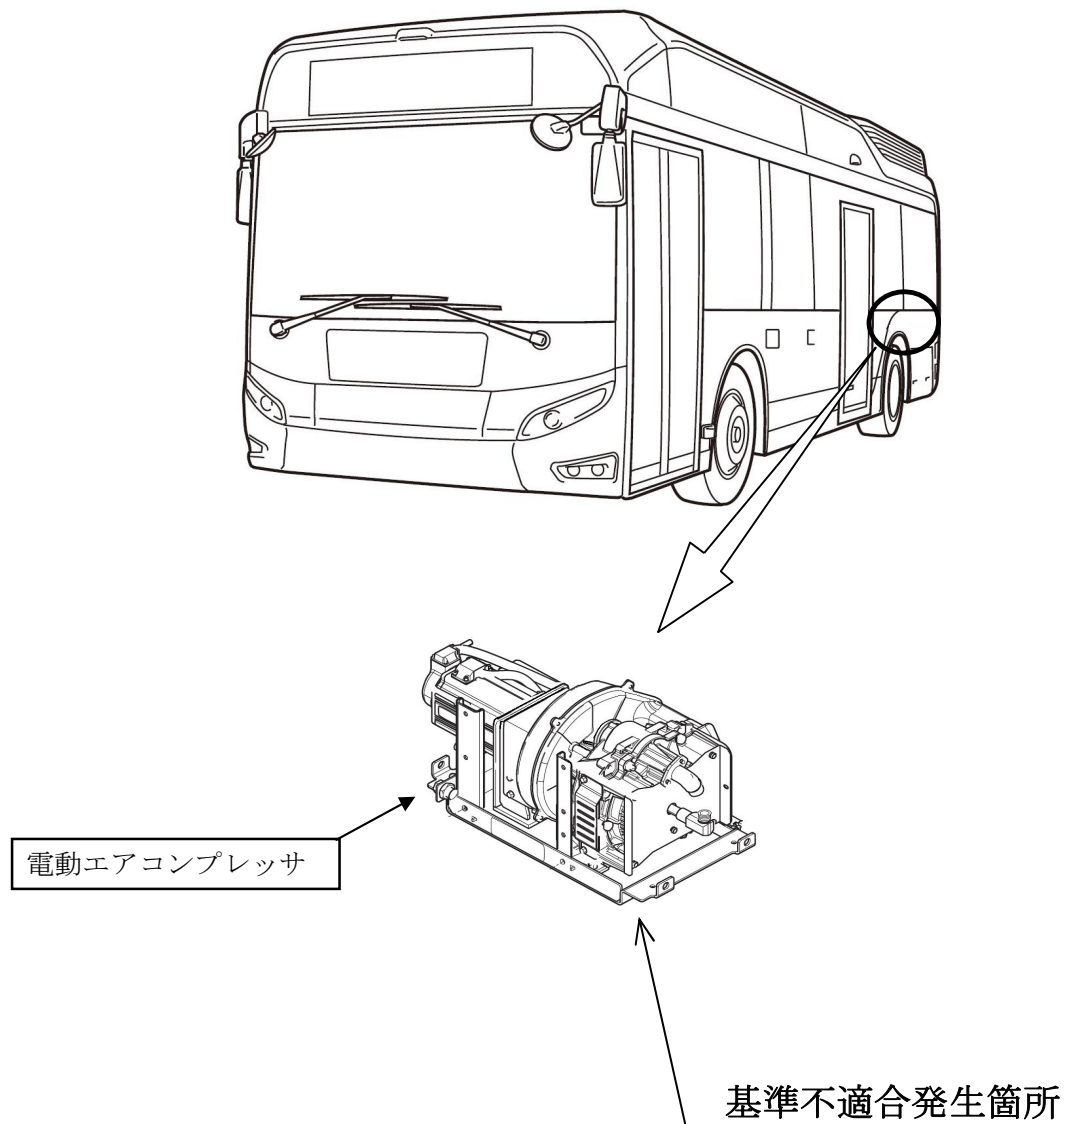
注：□ は交換する部品を示す。

ブレーキ用エアタンクにエアを供給する電動エアコンプレッサにおいて、内部ベアリングの耐熱性の検討が不十分なため、ベアリングが焼付いてコンプレッサの回転数が低下し、エア圧が低下することがある。そのため、警告灯の点灯および警告音が吹鳴し、そのまま使用を続けるとパーキングブレーキが解除できず、走行不能となるおそれがある。

全車両、電動エアコンプレッサを対策品に交換する。

識別：改善済車両にはシリアルナンバープレート左中央部に黒色ペイントを塗布する。
