改善箇所説明図

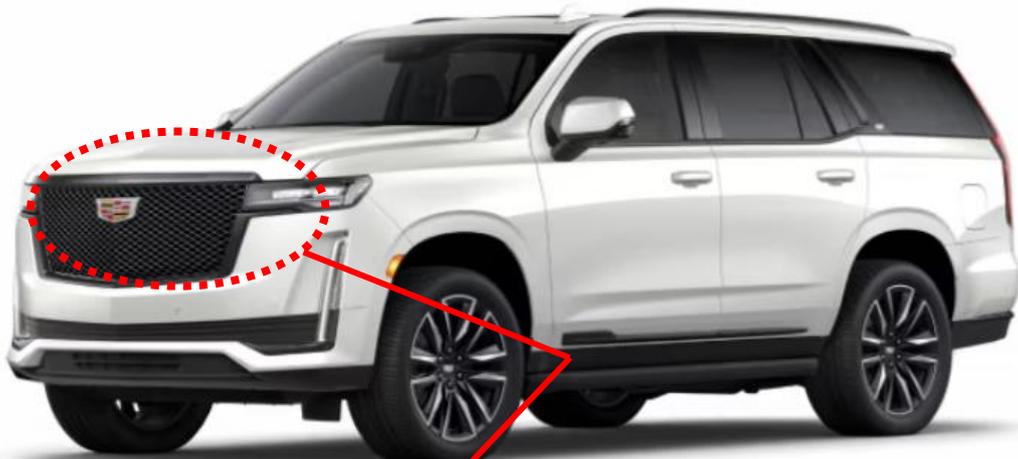
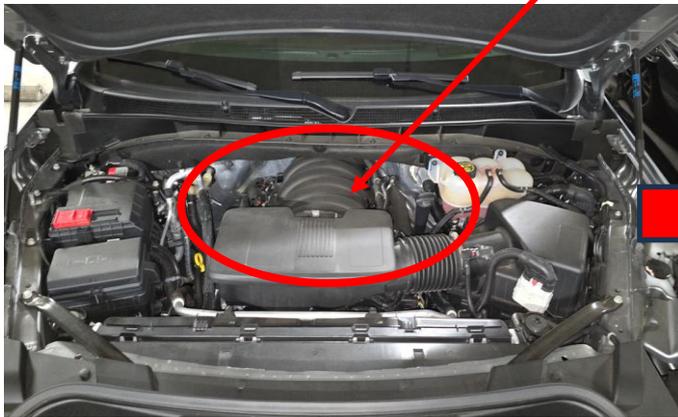
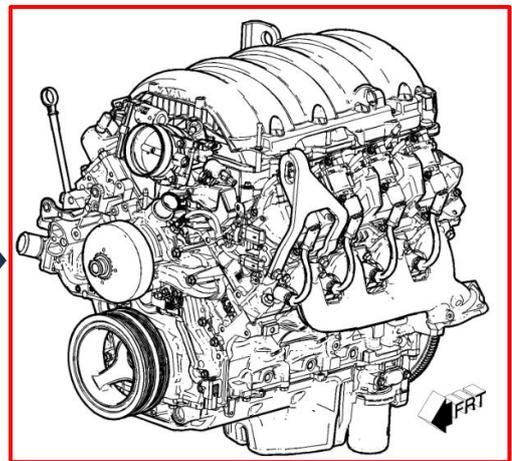
は、不具合箇所を示す

エンジンのクランクシャフトにおいて、製造工程が不適切なため、クランクシャフトのconnecting rod取り付け部の表面処理が不均一なものや、ジャーナルの寸法誤差があるものがある。そのため、使用過程においてconnecting rod及びクランクシャフトのベアリングが焼付きを起こしてエンジンが故障し、最悪の場合、走行中にエンジンが停止して走行不能となるおそれがある。

全車両、診断テスターで車両及びエンジンを診断し、診断において正常な場合は①、異常が見つかった場合は②の措置を行う。

- ① エンジンオイル (0W40) / オイルフィルター (通常品) / フィラーキャップ (0W40 印字品) を対策品に交換し、オーナーズマニュアルに改訂版を挿入する。
- ② エンジン Assy を良品に交換する。
