改善箇所説明図

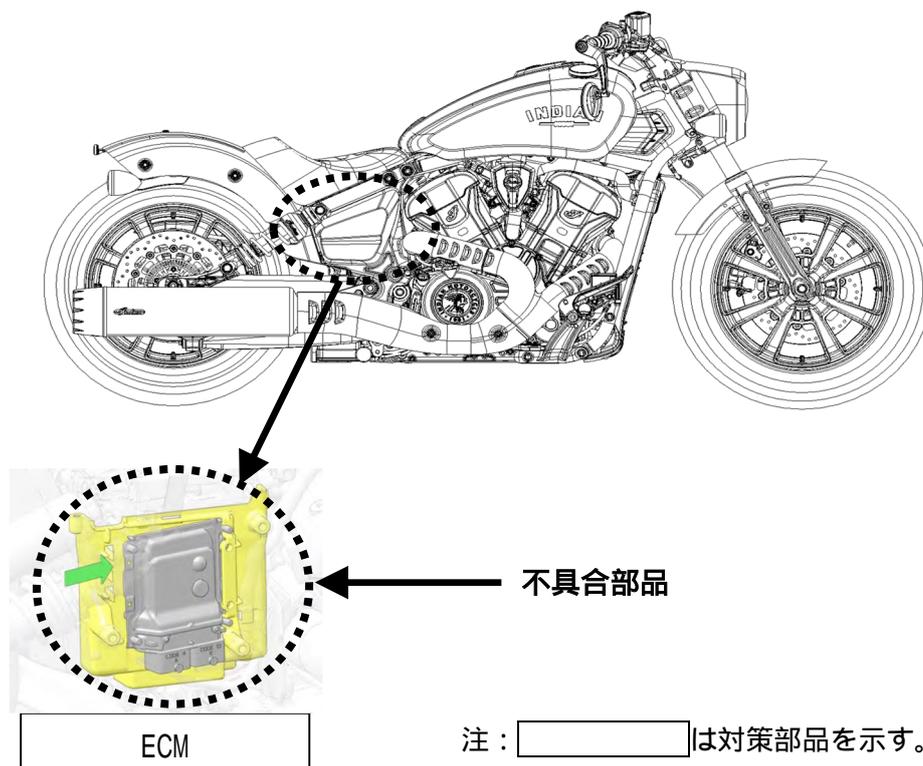
ECM（エンジンコントロールモジュール）において、設計検討が不十分なため、極低速にてアイドリングが不安定になることがある。
そのため、発進時や極低速において意図せずエンジンが停止し、最悪の場合、転倒するおそれがある。

全車両、対策されたECMソフトウェアに更新する。

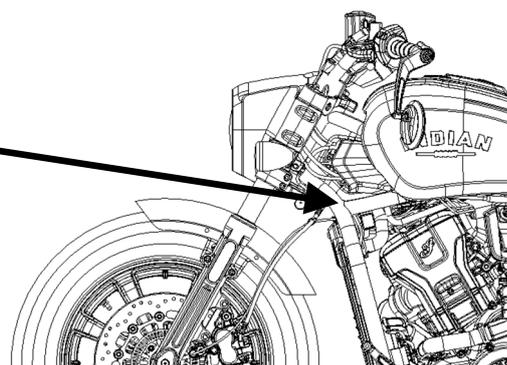
サービスプリテンステッカー

メインフレーム左側ステアリングヘッド付近にサービスプリテンステッカーを貼付する。
