改善箇所説明図

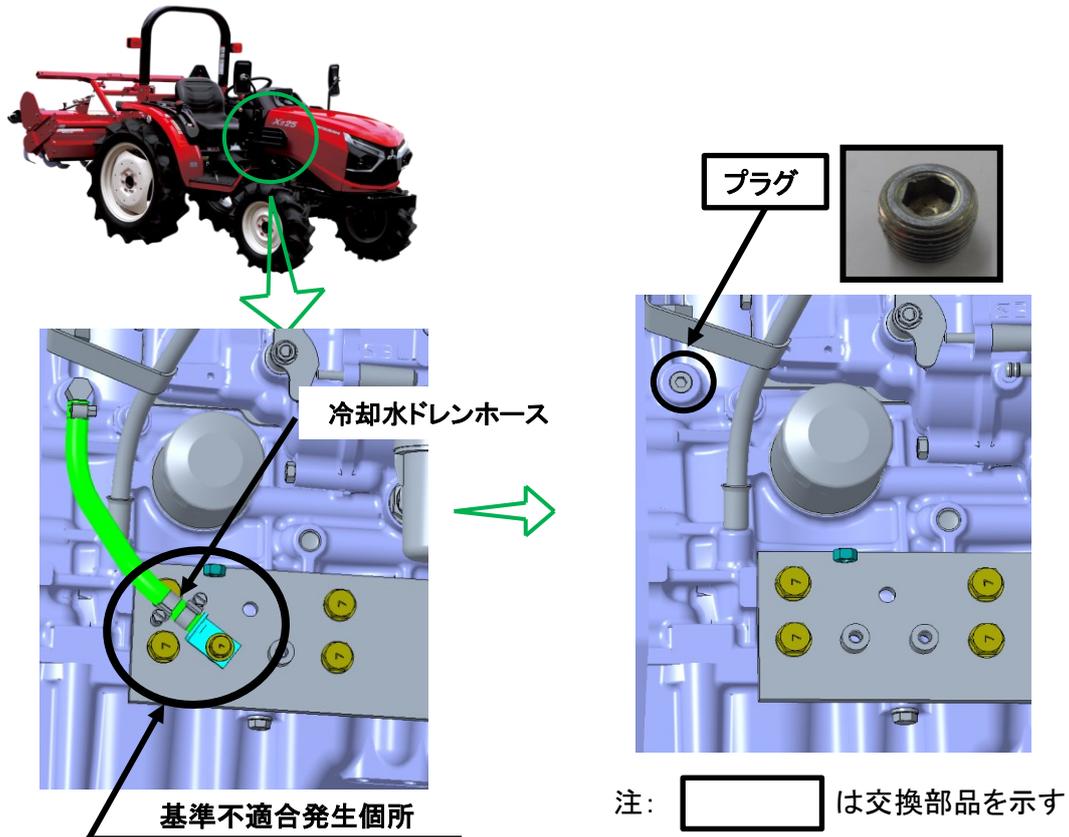
農耕トラクタの冷却装置において、冷却水ドレンホースの組付けが不適切なため、締結力が不足しているものがある。
そのため、その状態で使用を続けると、冷却水ドレンホースがピンから抜け出し、冷却水が漏れて、最悪の場合、エンジンが停止するおそれがある。

全車両、エンジンのシリンダブロックに取り付けられているジョイントとホース及びドレンキャップを外し、プラグに交換する。
取扱説明書に記載している、冷却水の交換についての内容を変更する。

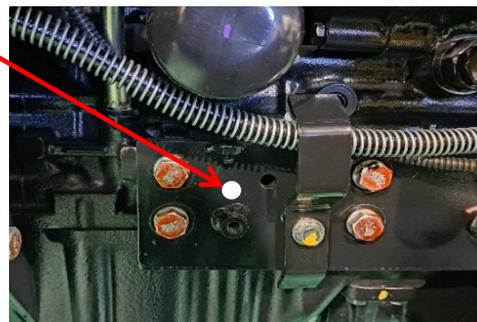
作業完了の識別として白色マーキング

下图の場所(シャーシフレーム右側後方)に白色マーキングを実施する。
