改善箇所説明図

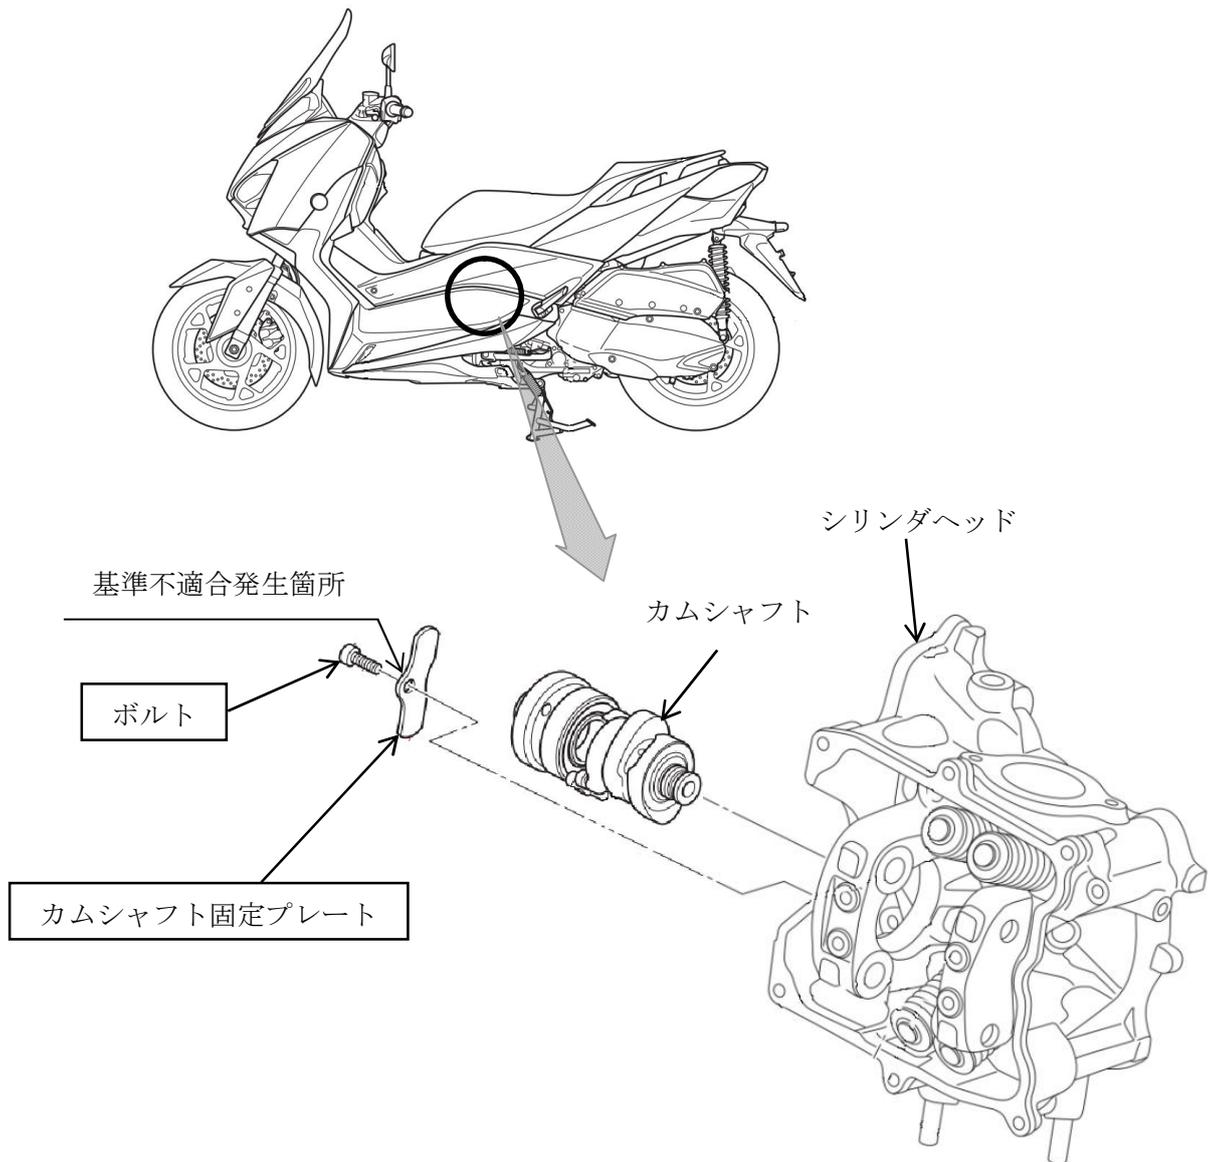
原動機のカムシャフト固定方法の検討が不十分なため、カムシャフトを固定するプレートのボルトの締付力が不足しているものがある。そのため、そのままの状態で使用を続けると、ボルトが緩んでカムシャフトを固定できなくなり、最悪の場合、エンストし再始動できなくなる。

改善の内容：全車両、当該プレートを対策品に交換するとともに取付けボルトを新品に交換し、新たに設定した締付けトルクで締付ける。
