## 改善箇所説明図

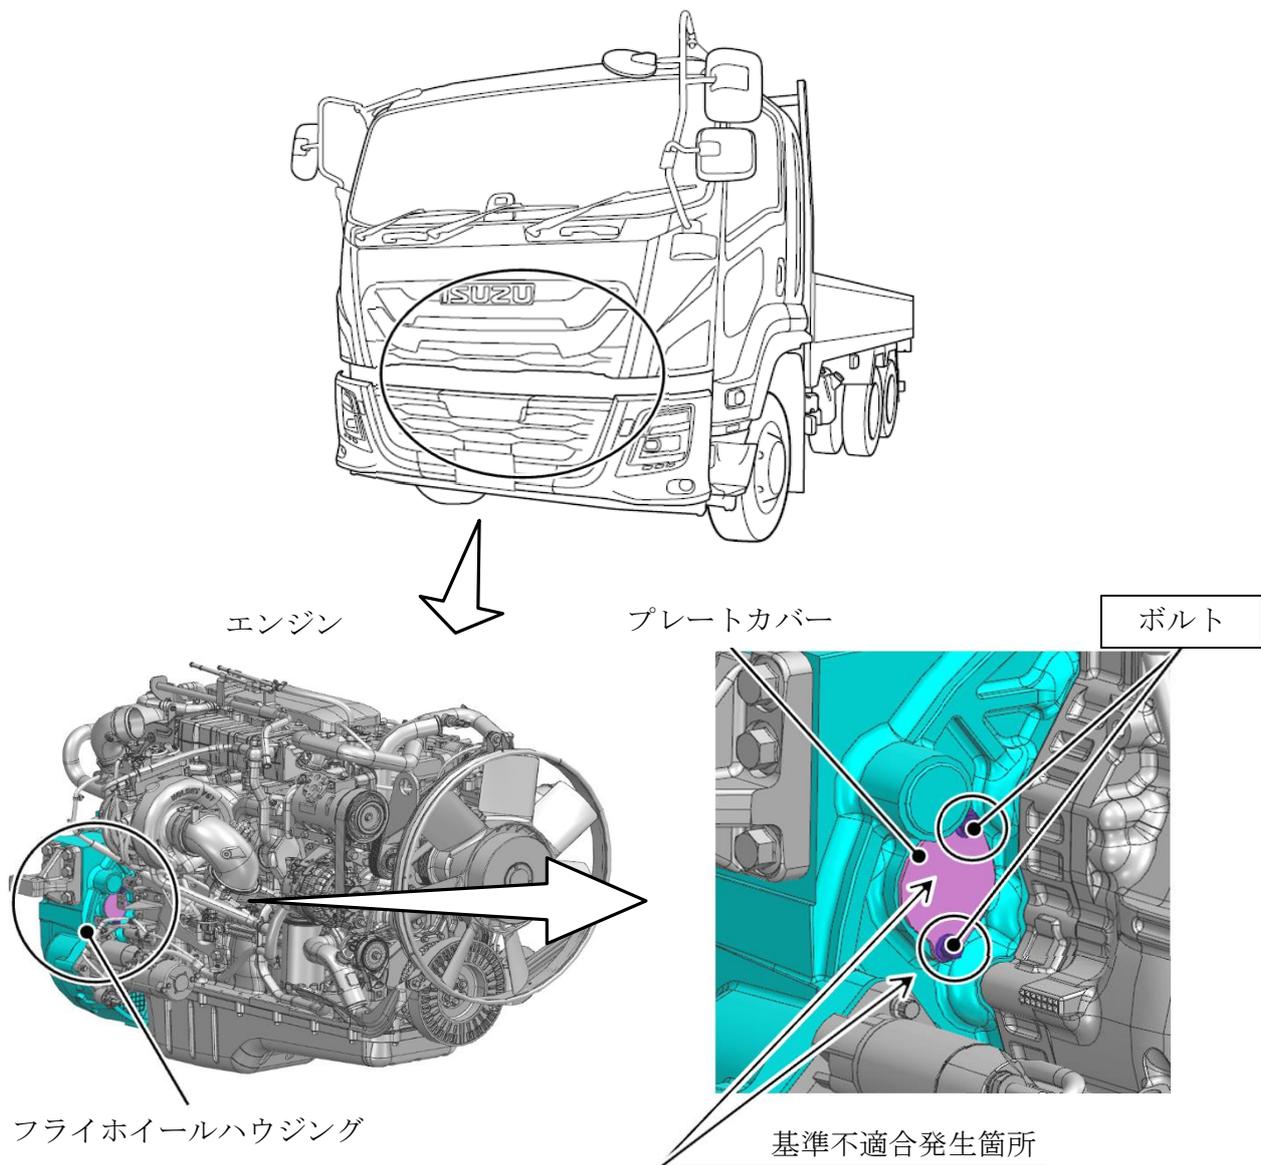
フライホイールハウジングにおいて、製造工程でのプレートカバー取付けボルトの締付け指示が不適切なため、規定トルクで締付けられていないものがある。そのため、そのまま使用を続けると、ボルトが緩み、最悪の場合、ボルトおよびプレートカバーが走行中に脱落し、他の交通の妨げとなるおそれがある。

改善の内容:  
全車両、当該ボルトを規定トルクで締付ける。

識別 : 助手席側シリアルナンバープレート左上に、識別ペイント (黄色) を塗布する。
