## 改善箇所説明図

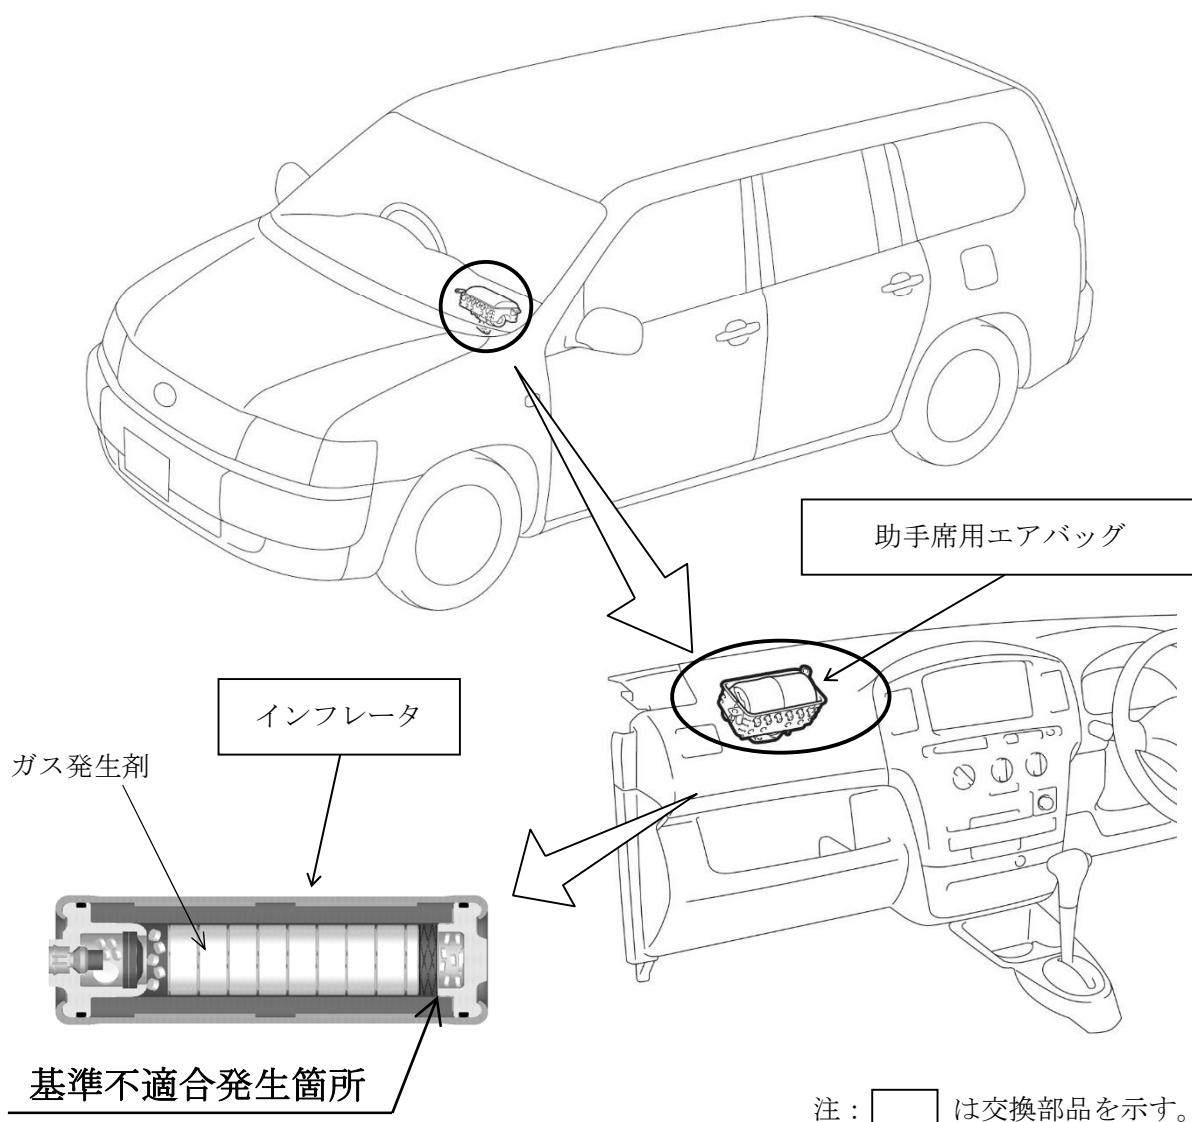
助手席用エアバッグのインフレーター（膨張装置）において、ガス発生剤の吸湿防止が不適切なため、温度および湿度変化の繰り返しによりガス発生剤が劣化することがある。このため、エアバッグ展開時にインフレーター容器が破損するおそれがある。

全車両、予防的措置としてエアバッグインフレーターまたはエアバッグアセンブリを代替品と交換する。
