改善箇所説明図

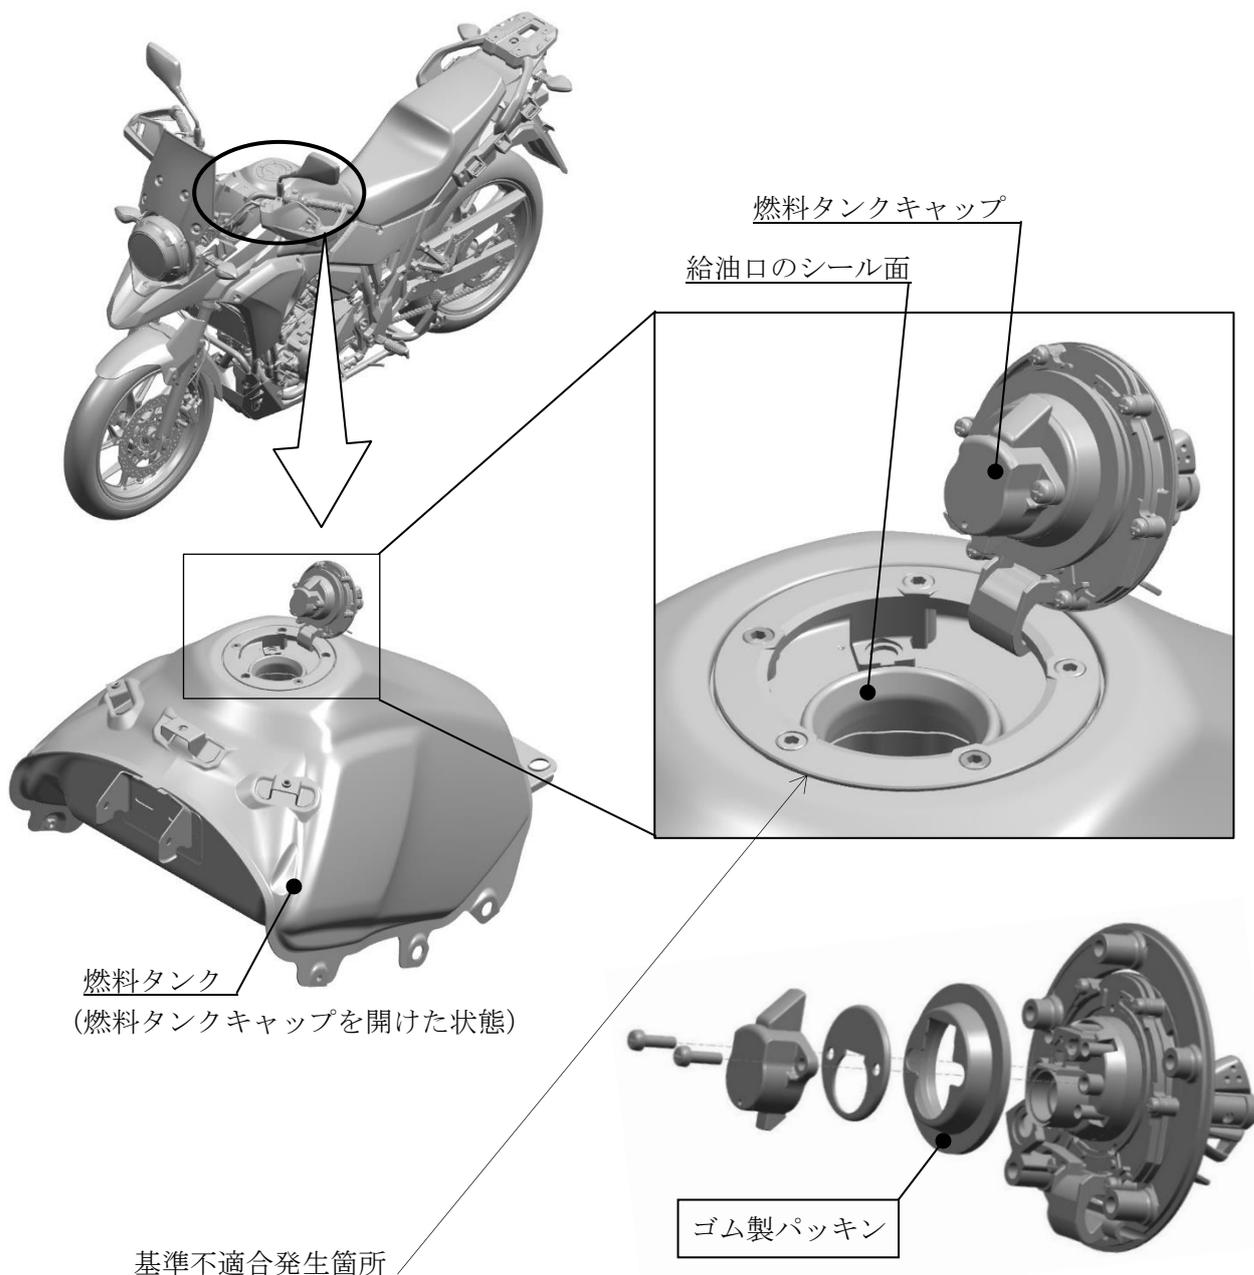
燃料タンクにおいて、製造管理が不適切であったため、燃料タンクの給油口のシール面が局部的に凹んでいるものがある。そのため、燃料タンクキャップに設定しているゴム製パッキンが給油口のシール面の局部的な凹みに追従できず、気密性が低下し、燃料蒸発ガス量が基準を満たさないおそれがある。

全車両、燃料タンクキャップのゴム製パッキンを燃料タンクの給油口のシール面に対して追従可能な対策品に交換する。

識別：車わくの車台番号打刻付近に赤色のシールを貼付する。
