## 改善箇所説明図

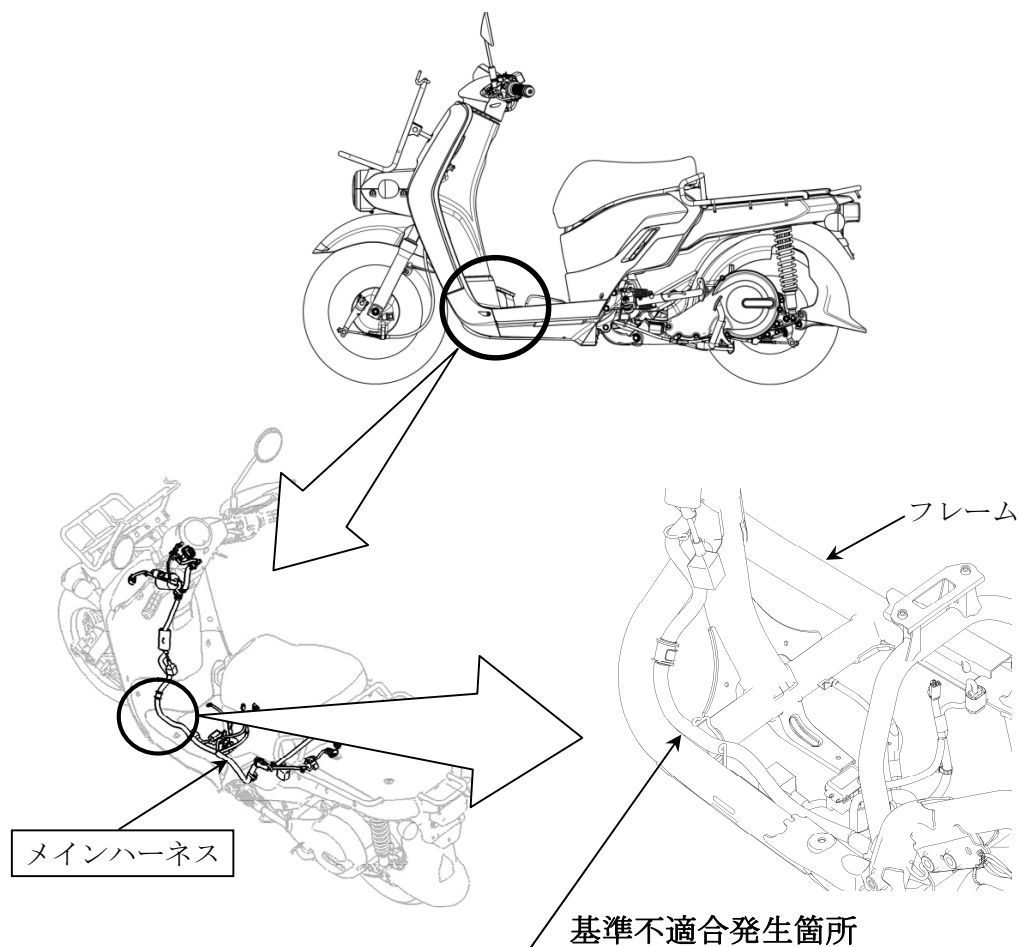
電気配線において、フレーム溶接時のスパッタ※除去指示が不適切なため、メインハーネスの通線部にスパッタが残留しているものがある。そのため、当該ハーネスがスパッタと干渉し、そのまま使用を続けると、電線の被覆が摩耗し、芯線が露出して短絡すると、前照灯、方向指示器、速度計等の作動不良や走行不能となるおそれがある。

全車両、メインハーネスの損傷を点検し保護材（グロメット等）を追加する。また、メインハーネスが損傷している場合は対策品と交換する。なお、メインハーネスの準備に時間を要することから、準備が整い次第、改めて連絡する。
