改善箇所説明図

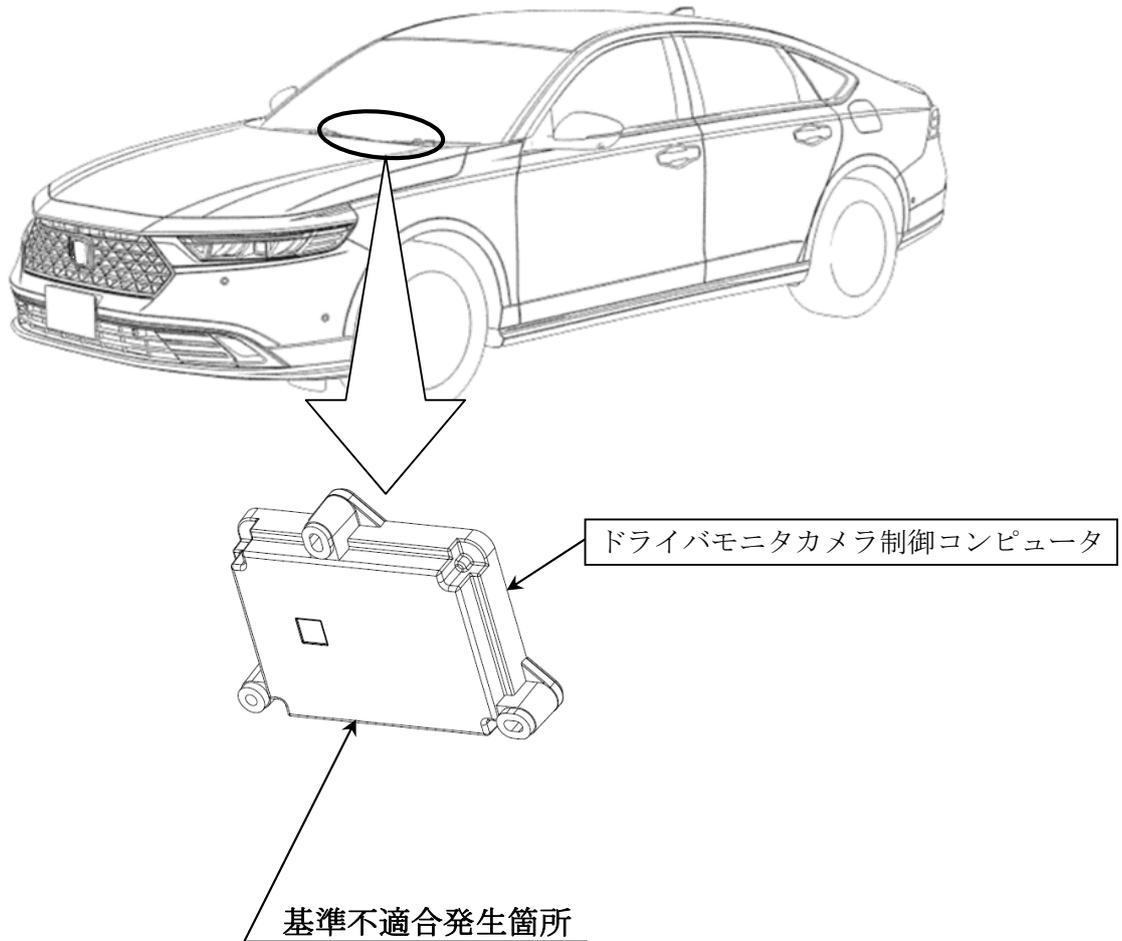
全方位安全運転支援システム装備車において、ドライバーモニタカメラ制御コンピュータの制御プログラムが不適切なため、外部診断機でのプログラム更新または故障コードクリア後に演算処理が終了しないことがある。そのため、過大な待機電流が流れ続け、車両を使用せずに長期間駐車した場合、バッテリーが上がり、パワーシステムが起動できなくなるおそれがある。なお、外部診断機でのプログラム更新後は、パワーシステム起動時にドライバーモニタカメラが起動せず、システム故障時にブレーキ警告灯等が不点灯となり、保安基準に適合しない。

全車両、ドライバーモニタカメラ制御コンピュータを対策プログラムへ書き換える。

識別：車台番号打刻の下一桁目上部に黄色ペイントを塗布する。
