# 改善箇所説明図

## 【対象車両外観、改善対象部位】

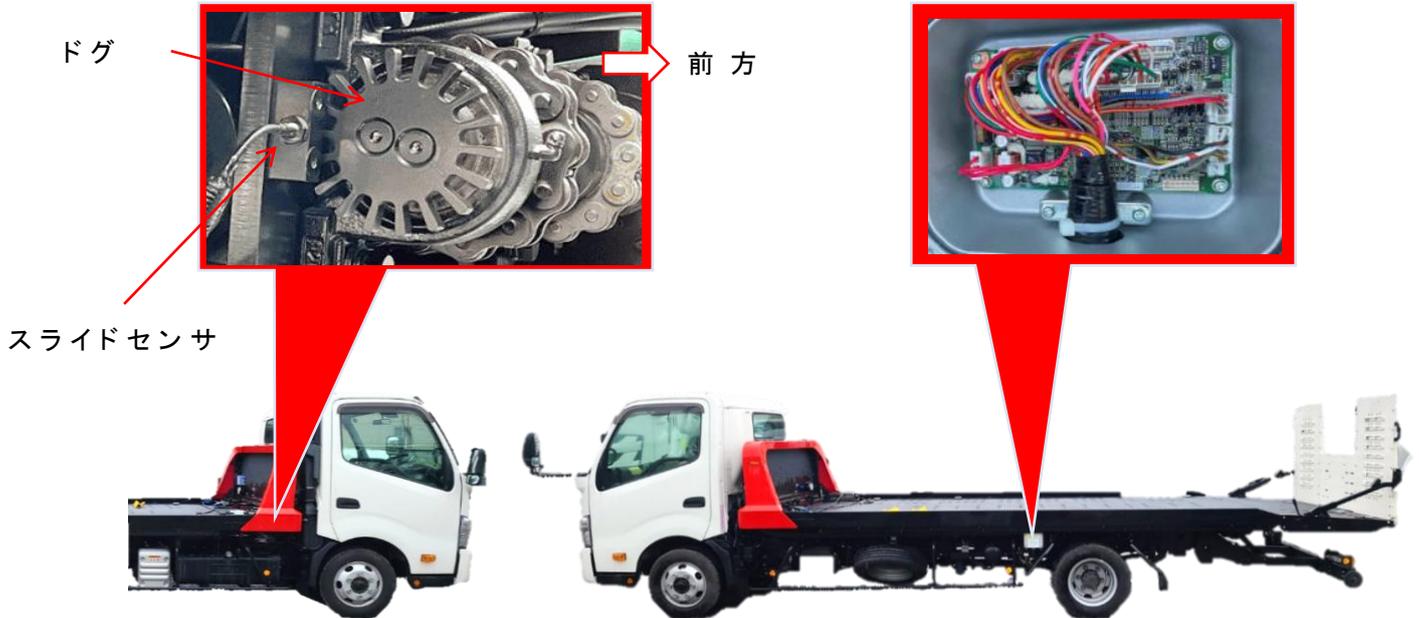
1. 不 具 合 : 右 舷 側 スライドセンサ部

2. 不 具 合 : 制 御 プログラムの不 備

□ は不 具 合 部 位 を 示 す。

1台積車両運搬車の各動作の検知方式及び制御プログラムにおいて、設計検証及び評価不足により、検知不備及び制御プログラムのエラーが発生し、作動停止してしまうことがある。そのため、そのままの状態で使用を続けると、荷台をスライドさせる事が出来ないおそれがある。

全車両、各動作の検知方式及び制御プログラムを対策品に交換する。

改善実施済車には、運転者席側ドア開口部のドアロックストライカ付近に、No.5693 のステッカーを貼付する。
