改善箇所説明図

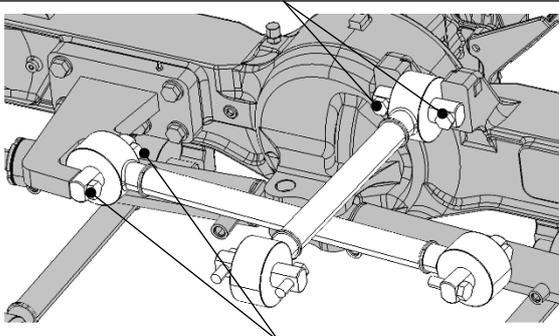
前車軸および後車軸 トルクロッド取付けボルト

ホイール・クレーンの緩衝装置において、上側トルクロッド及びラテラルロッドの取付けボルトの締付け不適切なため、規定の締付けトルクで締付けられていないものがある。そのため、そのままの状態で使用を続けると、上側トルクロッドの取付けボルトが緩み折損し、上側トルクロッドが車軸から外れ、走行時に車軸のがたつき（異音）が生じるおそれがある。

全車両、上側トルクロッドおよびラテラルロッド取付けボルトの締付け点検を行い、締付けトルクが不足していた場合は、新品のボルトに交換し、規定トルクで締め付けをする。

識別：トルクロッドおよびラテラルロッド取付けボルトに白ペイントし、識別する。
