## 改善箇所説明図

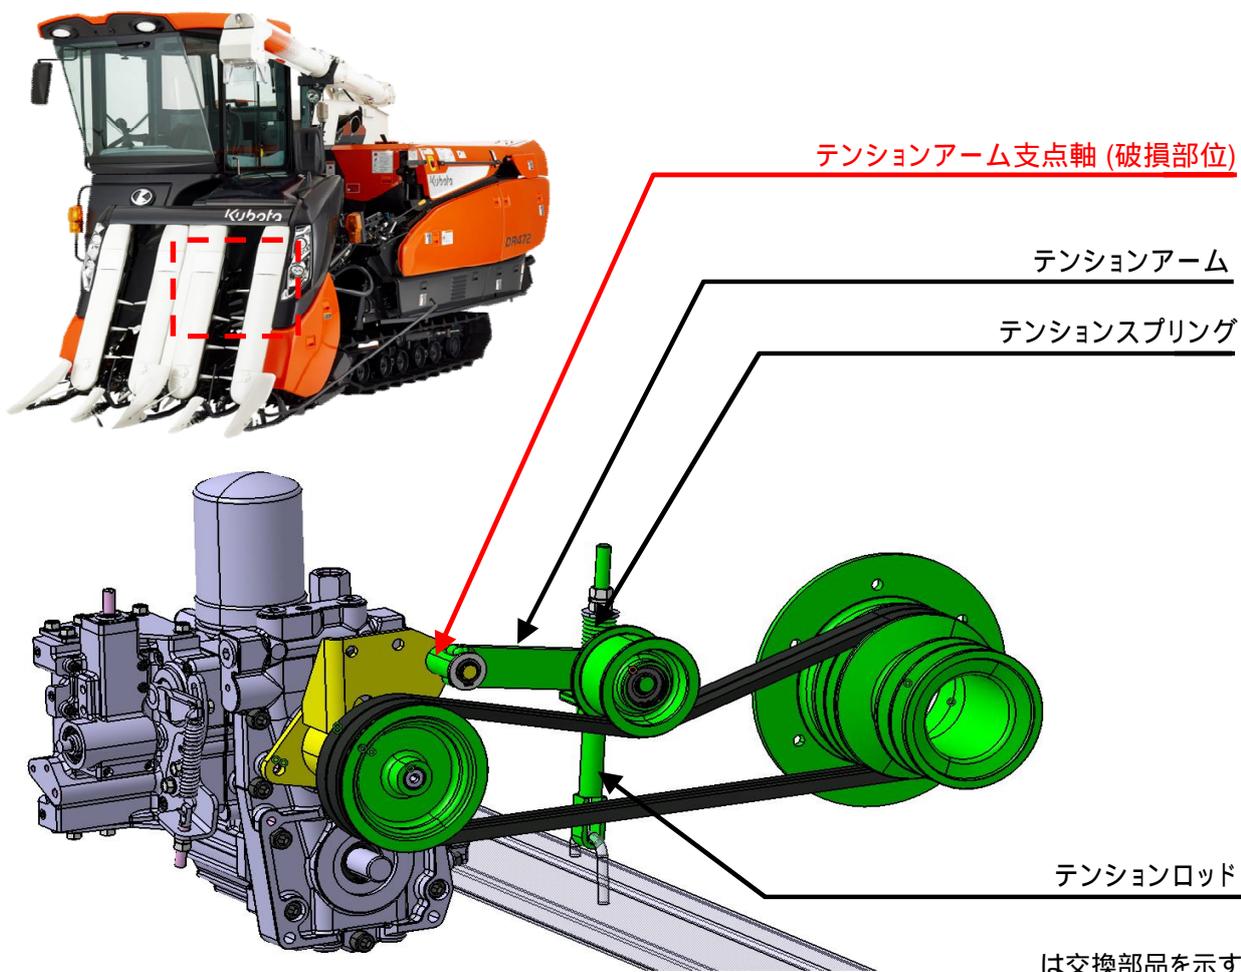
刈取脱穀作業車の動力伝達装置において、設計検討が不適切なため、テンションアーム支点軸周辺の溶接の溶け込みが不足しているものがある。そのため、機械稼働による振動や衝撃により、溶接溶け込み不足部位に応力が集中し、最悪の場合、テンションアーム支点軸が破断し、走行不能となるおそれがある。

以下対策を実施した部品へ全数交換する。  
 テンションアーム支点軸径を大きくし、溶接を追加したもの。  
 テンションアームの板厚を大きくし、剛性を向上させたもの。  
 テンションスプリングを変更し、密着長に余裕をもたせたもの。  
 テンションロッド組み付け部に回転支点を追加したもの。

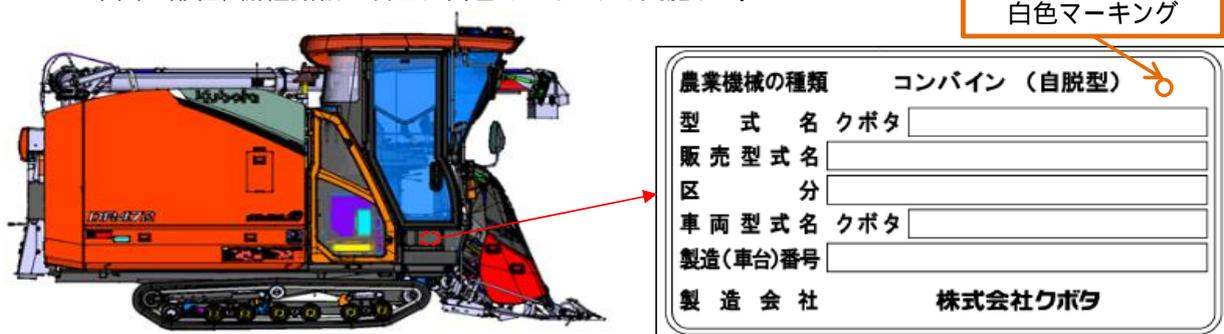
下図の部位、機種銘板の右上に白色マーキングを実施する。
