## 改善箇所説明図

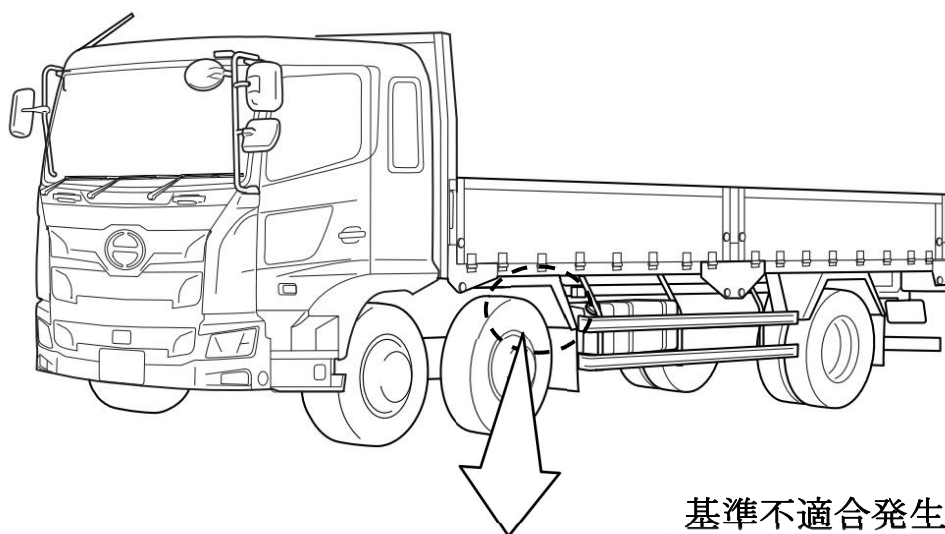
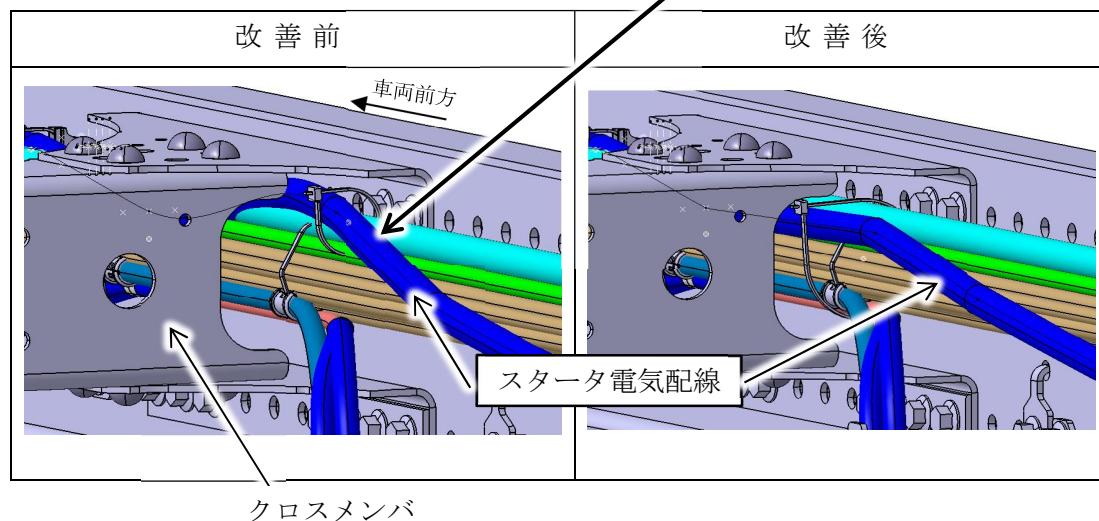
注：   は改修する部品を示す。

スタータ電気配線において、配索ばらつきの設計検討が不十分なため、クロスメンバのエッジ部と干渉しているものがある。そのため、そのまま使用を続けると走行時の振動等で当該配線の被覆が損傷し、最悪の場合、配線の短絡により火災に至るおそれがある。

全車両、スタータ電気配線の配索を変更する。なお、当該配線に損傷が認められる場合は補修または新品に交換する。
