## 改善箇所説明図

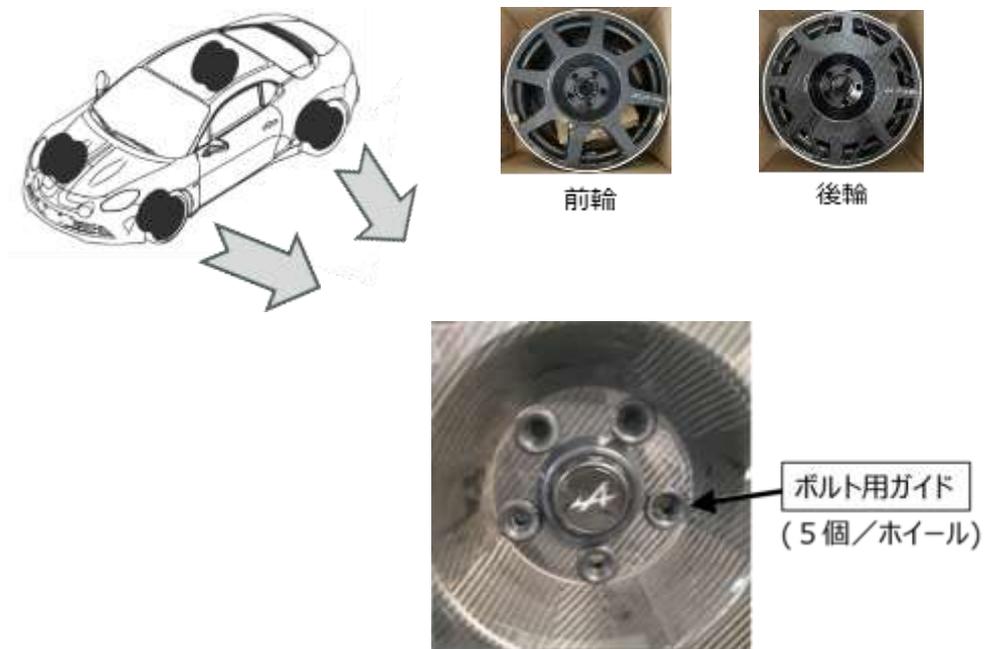
注:  は基準不適合発生箇所を示す

カーボンホイールのボルト用ガイドにおいて、設計検討が不十分なため強度が不足しているものがある。そのため、走行中の振動により当該部品に亀裂が入り、そのまま使用を続けると当該部品が破損することによりボルトが脱落し、最悪の場合、ホイールが外れるおそれがある。

全車両、全ホイールのボルト用ガイドを対策品に交換する。
