## 改善箇所説明図

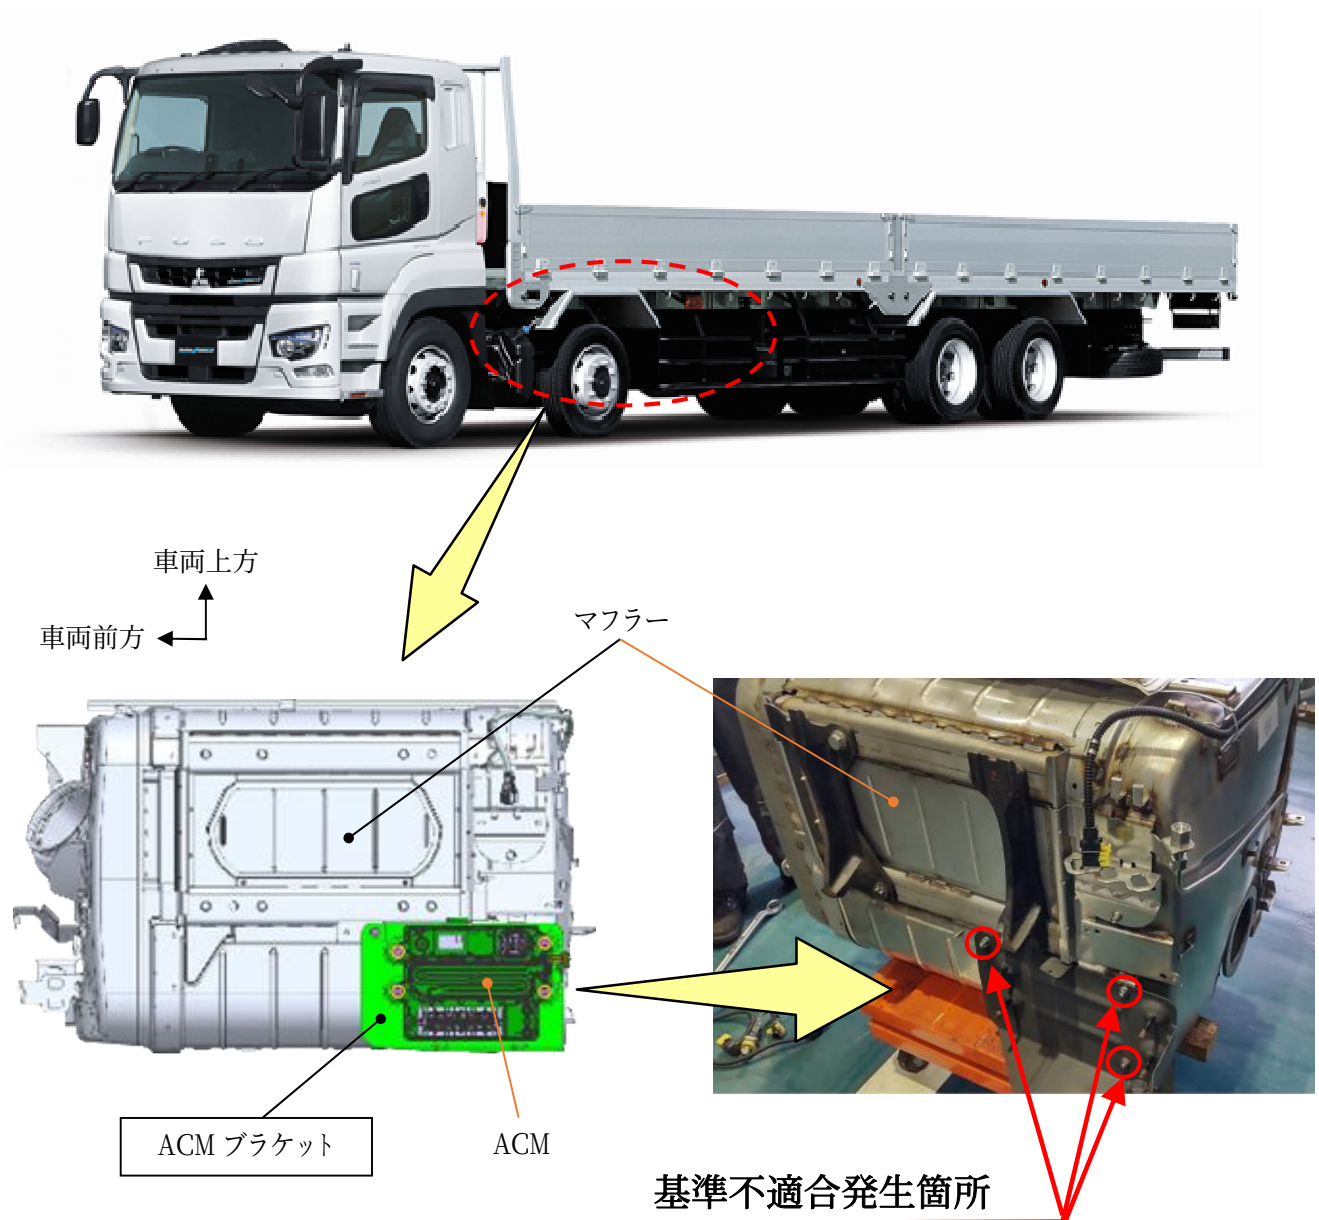
マフラーに装着されている ACM (After treatment system Control Module) ブラケットにおいて、設計検討が不十分なため、取付用ナットに緩みが生じることがある。そのため、そのままの状態で使用を続けると、当該部品がマフラーから外れ ACM ハーネスが損傷してエンジンが再始動できなくなり、最悪の場合、ACM がブラケットごと路面へ脱落するおそれがある。

注：□ は、取付穴に拡大や亀裂、発錆が認められた場合に新品に交換する部品を示す。

全車両、ACM ブラケットの取付用ナットを対策品に交換し、スプリングワッシャーを追加して締付ける。また、ACM ブラケットの取付穴に拡大や亀裂、発錆が認められたものは、ACM ブラケットを新品に交換する。

識別：作業完了車には、ACM ブラケットの車両前側取付穴の下方に白色ペイントを塗布する。
