# 改善箇所説明図

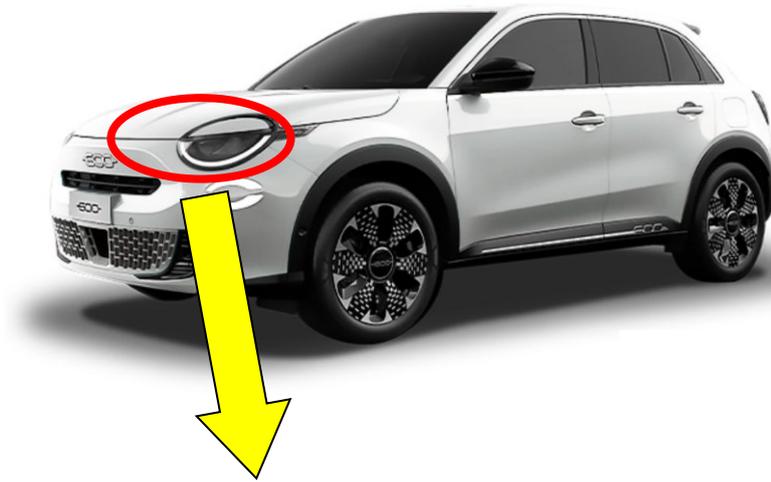
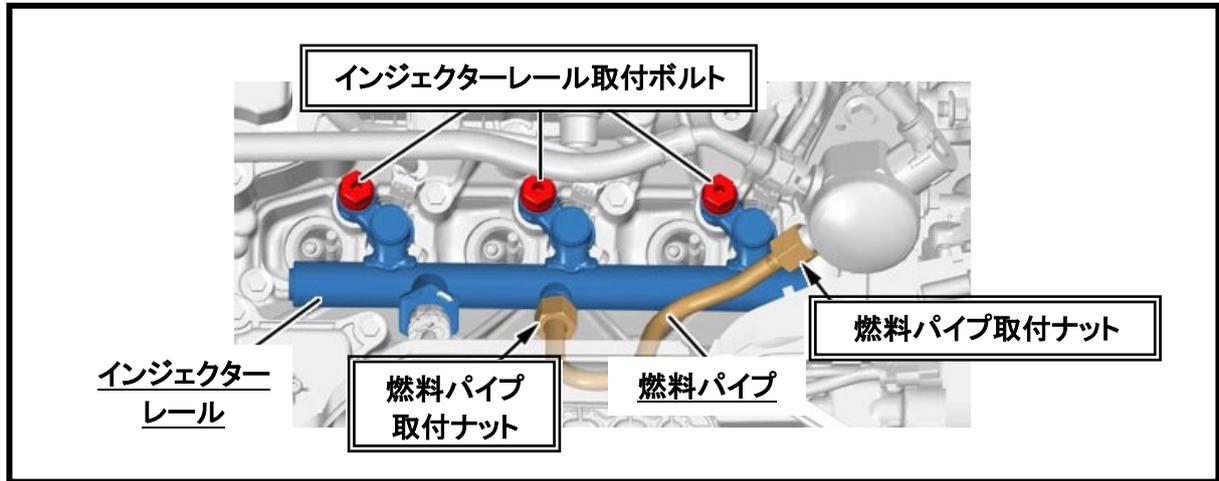
対策部位

エンジンルーム内の燃料パイプ取付ナット及びインジェクターレール取付ボルトにおいて、締め付けトルクの設定が不適切なため、締め付けトルクが不足しているものがある。そのため、使用過程で振動により燃料パイプ取付ナットが緩み、接続部からの燃料漏れにより、最悪の場合、火災に至るおそれがある。

全車両、燃料パイプ取付ナット及びインジェクターレール取付ボルトを改訂後の規定トルクで締め付ける。
