改善箇所説明図

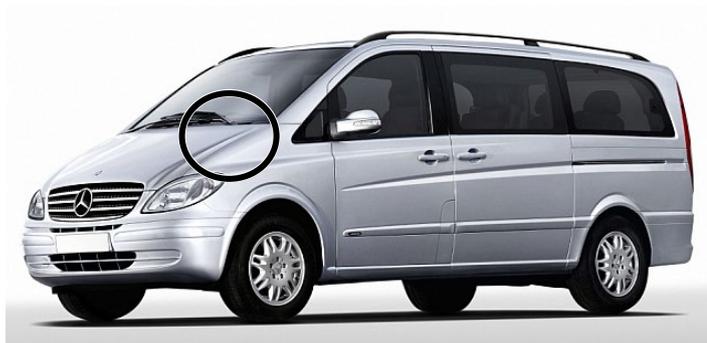
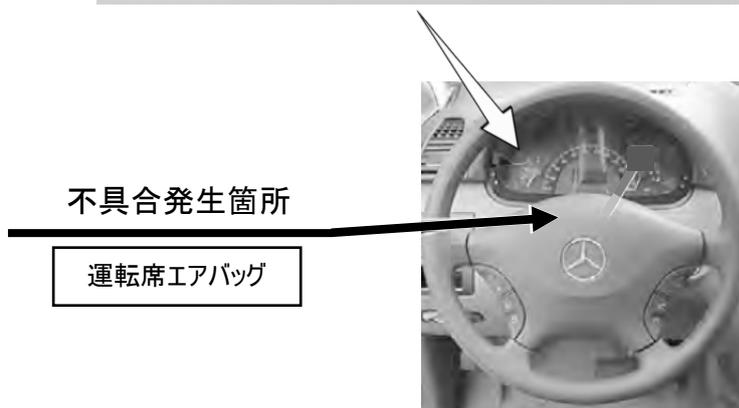
注： は、交換、または点検する部位を示す。

補給部品として供給された運転者席用エアバッグのインフレーター(膨張装置)において、ガス発生剤の吸湿防止が不適切であった場合、高い湿度の環境下で温度変化を繰り返すと、ガス発生剤が劣化することがある。そのため、エアバッグ展開時にインフレーター容器が破損するおそれがある。

- ① 全車両、エアバッグユニットを対策品と交換する。なお、対策品の準備に時間を要することから、まずは全ての使用者に対し直接メールにより連絡し、対策品が準備できた段階で、年式の古い車両の使用者から再度連絡し、交換作業を行う。
- ② 全車両、運転席エアバッグを点検し、硝酸アンモニウムを使用した補給部品が装着されている場合は、対策品に交換する。
