改善箇所説明図

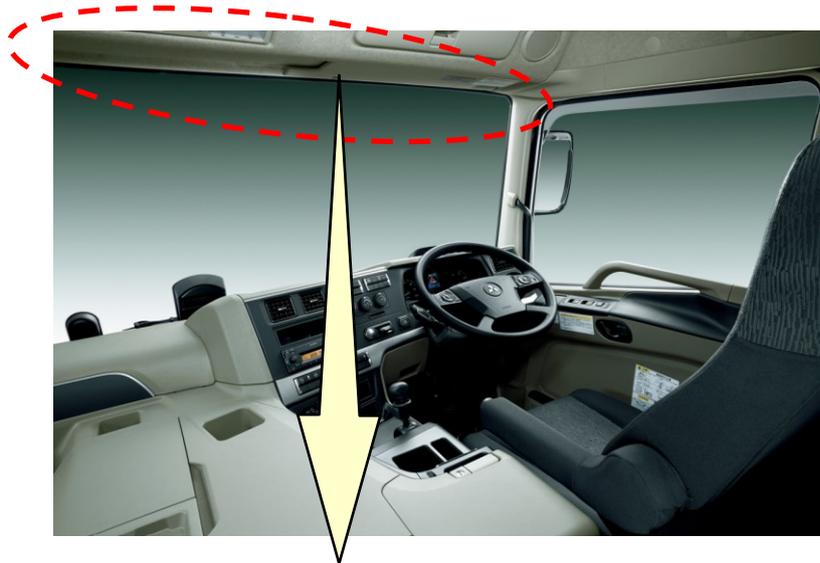
サンバイザーに使用されている不織布 PVC(ポリ塩化ビニル)表皮において、表皮への難燃性の付与がされていないため、燃焼試験時に基準に定められているよりも速い速度で延焼し、保安基準に適合していない。

全車両、全てのサンバイザーを対策部品に交換する。

注：□ は対策部品に交換させて頂く部品を示す。

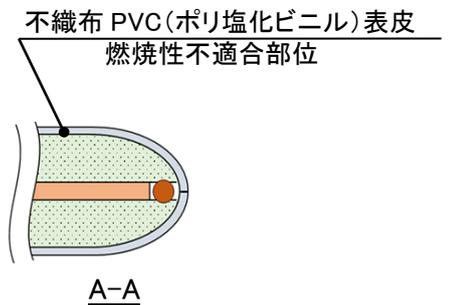
写真はサンバイザー(運転席側)

基準不適合発生箇所
