# 改善箇所説明図

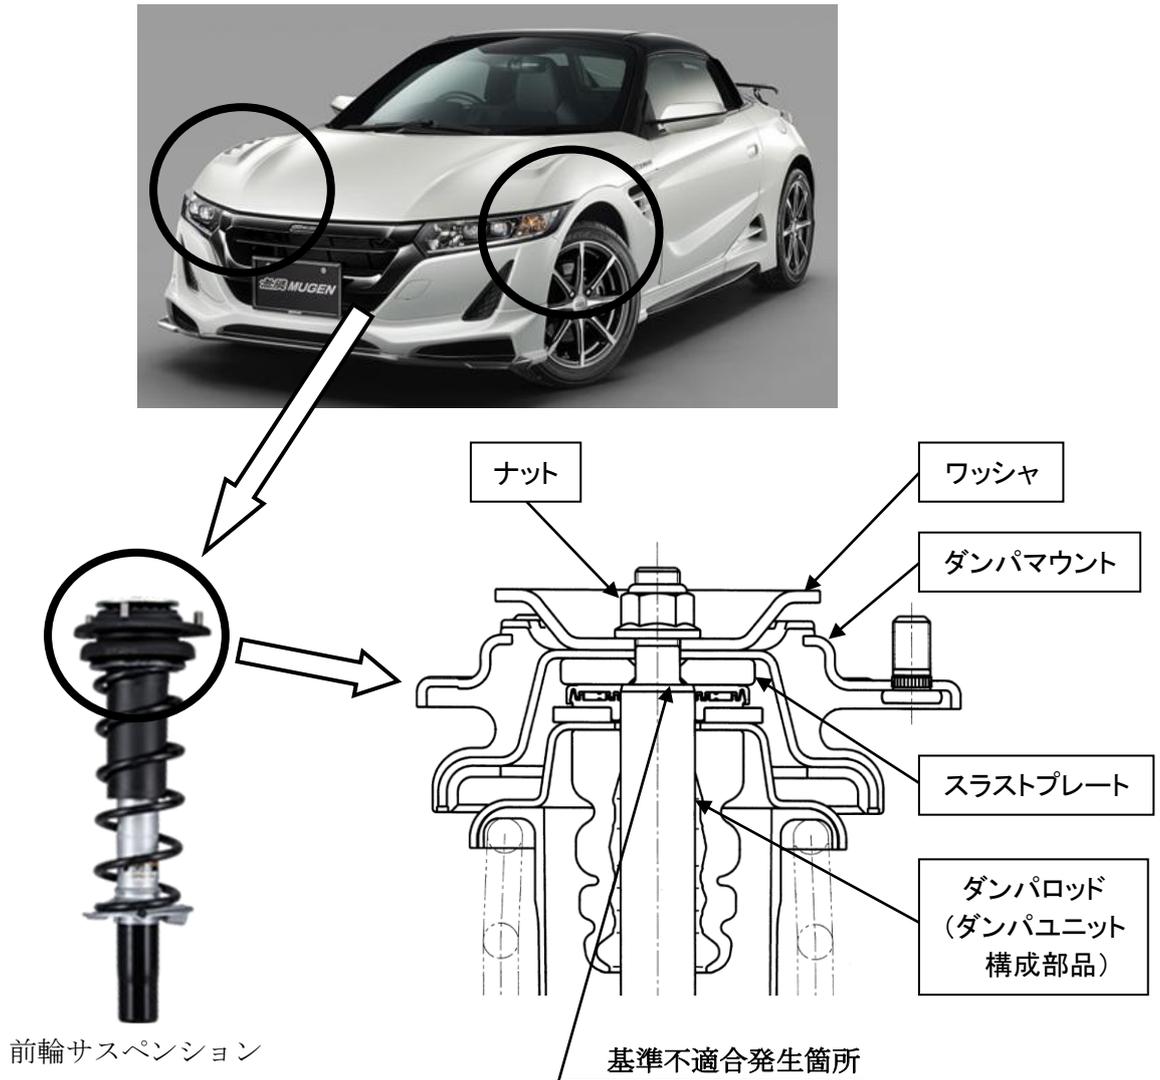
後付け用品として設定している前輪サスペンションにおいて、ダンパユニットとダンパマウントを締め付けるナットの締め付け管理が不十分なため、製造ばらつきにより締結力が低いものがある。そのため、ハンドル転舵時にダンパユニットのロッド締結部にガタが生じ、締結部近傍に過大な応力が加わり、そのまま使用を続けると、最悪の場合、当該ロッドが折損し、走行安定性を損なうおそれがある。

全車両、前輪サスペンションのダンパユニット、ナット、ダンパマウント、スラストプレート及び周辺部品（ワッシャ等）を新品に交換し、規定トルクで締め付ける。
