## 改善箇所説明図

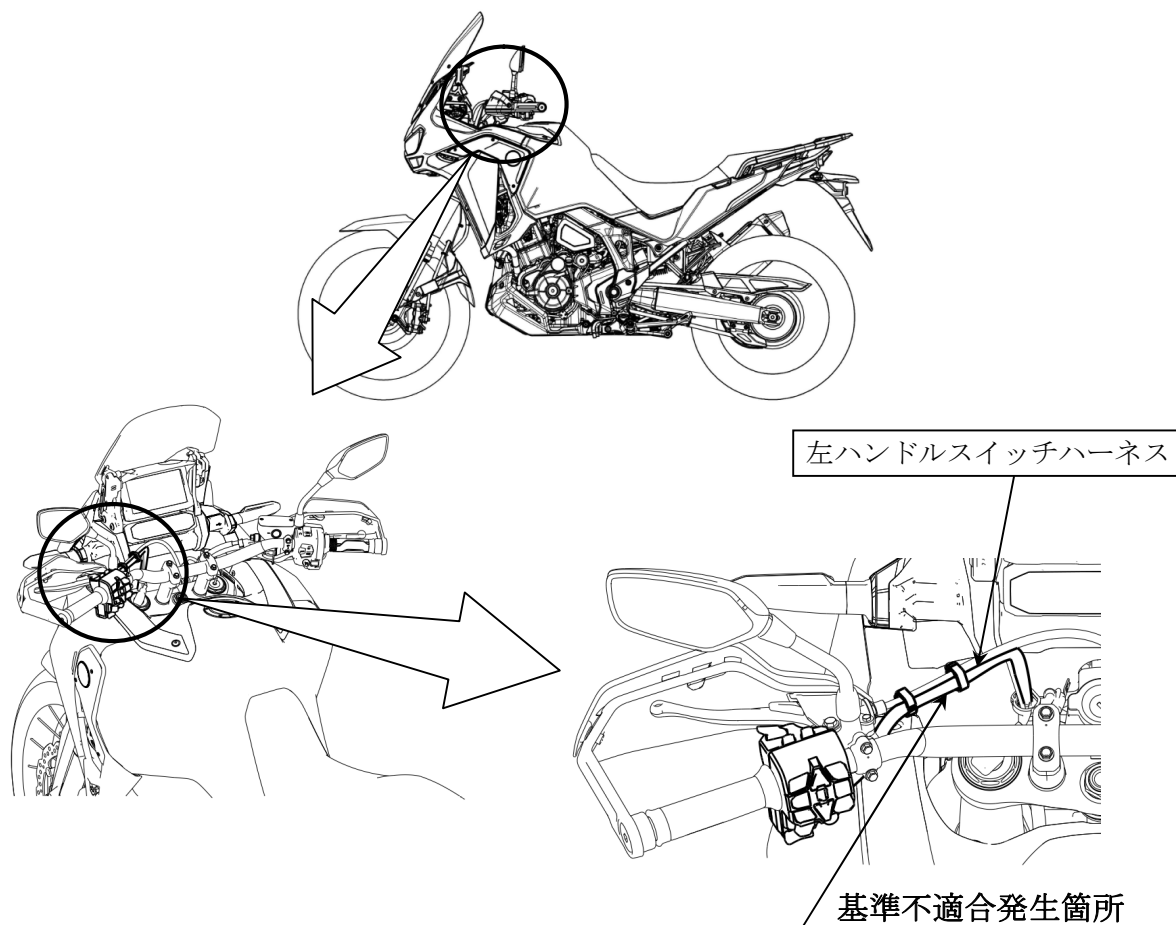
電気配線において、左ハンドルスイッチハーネス電線間の端子かしめが不適切なため、ハンドル転舵操作によるハーネスの摺動が繰り返されると、端子のかしめ部が摩耗することがある。そのため、そのまま使用を続けると、かしめ部が酸化して抵抗値が高くなり、警音器が吹鳴しない、走行用前照灯が点灯しないおそれがある。

全車両、電線間に端子かしめがない左ハンドルスイッチハーネスの対策品と交換する。なお、対策品の供給に時間を要することから、暫定措置として、左ハンドルスイッチハーネスの配索を変更し、部品準備が整い次第、改めて案内し対策品と交換する。

識別：車台番号打刻部付近に黒色四角の識別ラベルを貼付する。
